## **MEMORIAL DESCRITIVO**

**Obra: Reparos no telhado, no local dos reservatórios e intervenções na E.M.E.F. Igrejas Minosso Ribeiro.**

**Descrição: Revisão geral do telhado do ginásio de esportes e escola envolvendo reposição e vedação do telhado, serviços para evitar infiltração na casa dos reservatórios superiores, instalação de calha, substituição de esquadrias do ginásio e Secretaria.**

**Endereço: Av. Valdomiro Cândido dos Reis, 1.222, Bairro Parque Antártica - Capão da Canoa/RS.**

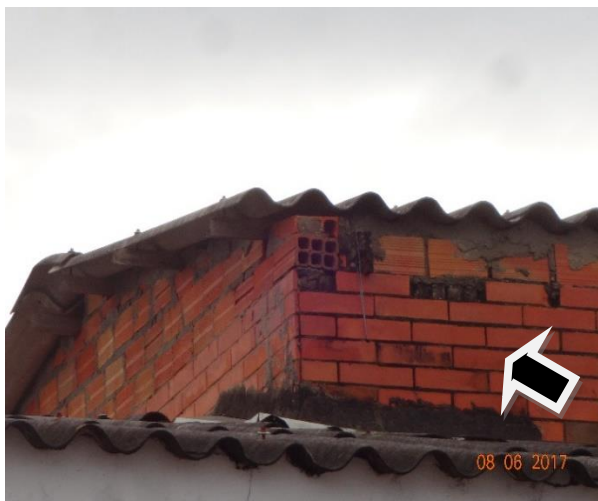
- ★ Da mesma forma, por se tratar de trabalhos em elevada altura, os serviços serão realizados envolvendo a utilização de andaime para fins de segurança na execução dos serviços, item já previsto no item anterior;
- ★ A avaliação e os trabalhos deverão ocorrer em toda a área de intervenção do telhado e paredes no entorno dos reservatórios para que cessem as infiltrações pelas paredes para o interior da edificação quando ocorrem precipitações intensas (Figura 01);

Figura 01: Detalhe da deficiência de acabamento

- ★ Substituir 4 guias de 10 cm, utilizando guias de madeira de eucalipto de boa qualidade, devidamente aparelhadas, sem apresentar rachaduras, empenos e outros defeitos, necessárias para a realização dos serviços, considerando que parte do madeiramento que sustenta o telhado está comprometido;

- ★ Instalar telhas de fibrocimento de espessura 6 mm em comprimento maior que a existente em cerca de 20 cm, com a finalidade de aumentar o beiral para melhor a proteção contra o intemperismo diretamente na parede abaixo do beiral;

- ★ O aumento dos beirais também deverá ocorrer junto às paredes dos oitões, ou seja, nas 4 faces das paredes;
- ★ Substituir as cumeeiras de fibrocimento danificadas com espessura de 6 mm;

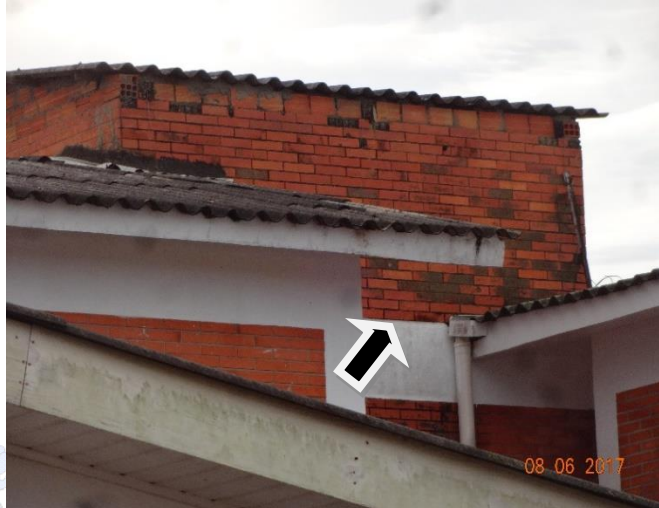
Figura 02: Detalhe da parede para revestimento no entorno do reservatório

- ★ Deverá ser executada a raspagem e remoção das partículas e partes soltas dos tijolos aparentes para fins de execução do revestimento;
- ★ As 4 faces das paredes externas que abrigam os reservatórios deverão ter o devido acabamento sobre a alvenaria com chapisco, emboço e reboco, e com acabamento de pintura ao final;

- ★ O reboco será executado após a cura do emboço com argamassa de cimento e areia fina no traço 1:1:3, espessura 1,50 cm;
- ★ O revestimento será executado a partir do nível do telhado até o nível superior da viga da laje do reservatório, tendo o novo reboco a função de pingadeira (Figura 02);

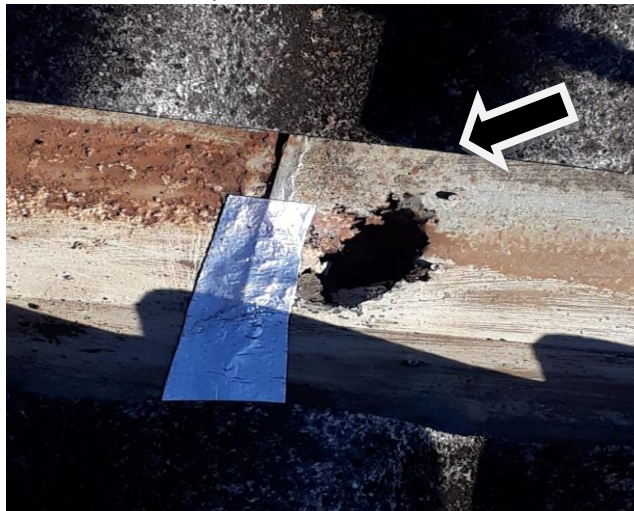
- ★ Os serviços foram considerados necessários face a infiltração quando da ocorrência de precipitação intensa, considerando que as atuais calhas estão deterioradas, causando infiltração para o interior das salas (Figura 03);

Figura 03: Detalhe da calha precária sobre o telhado da Sala de Informática

- ★ Todo o trecho da calha apresenta furos e emendas sem vedação. O que contribui para o agravamento do problema é o tipo de material utilizado na confecção da calha, que na época foi utilizado chapa galvanizada;

- ★ Deverá ser removida a atual calha que está precária e ainda confeccionada em chapa galvanizada;
- ★ Instalar nova calha em toda a extensão do telhado cujo comprimento total aproximado com os bocais é de 26,00 m em material alumínio com seção aumentada e corte 70 cm para possibilitar as dobras da chapa com seção compatível de coleta, tanto na altura quanto na largura da calha, para a coleta das águas pluviais com o escoamento correto;

- ★ Para evitar a entrada da água da chuva com incidência de vento, a calha deverá ser profunda, confeccionada com altura mínima de 15 cm em relação a face inferior da onda baixa da telha, com as devidas dobras para o escoamento das águas com segurança. Dessa forma, a nova calha será rebaixada e alargada em relação à atual;

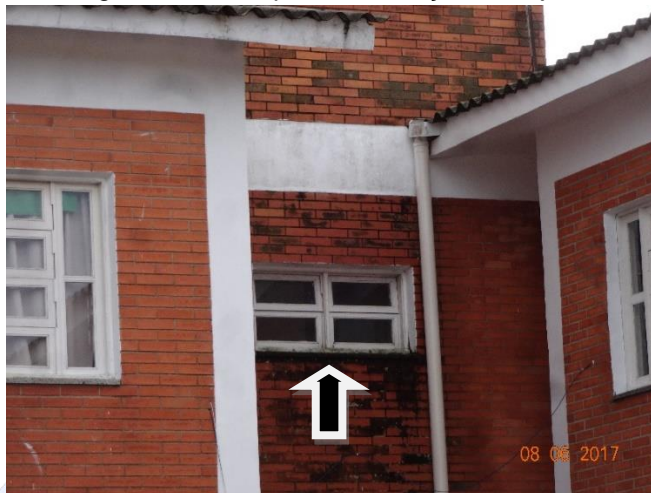
Figura 04: Local para a execução dos tijolos de vidro

- ★ A empresa deverá demolir cuidadosamente a alvenaria acima do patamar da escadaria de acesso ao segundo pavimento para que o vão seja finalizado com aproximadamente 1,00 m<sup>2</sup>;
- ★ A demolição visa à execução de tijolos de vidro no vão para melhor visibilidade por iluminação natural nos degraus da escadaria de acesso ao segundo pavimento (Figura 04);

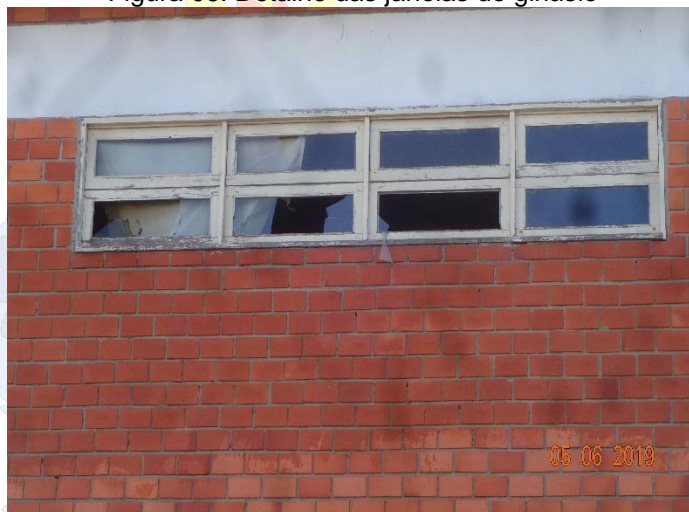
Figura 06: Detalhe das janelas do ginásio

- ★ Devido à necessidade de desempenhar os trabalhos em altura, a empresa deverá fazer uso de andaime, utilizando todos os equipamentos necessários para a segurança dos operários;
- ★ Deverão ser removidas cuidadosamente a fim de evitar acidentes face à presença de vidros, pelo péssimo estado de conservação, as janelas conforme indicadas em projeto (Figura 06);

- ★ As novas esquadrias serão confeccionadas conforme projeto e serão instaladas no modelo tipo basculante tripartidas tanto na vertical quanto na horizontal, fabricadas em vidro liso de espessura 5 mm com estrutura em alumínio com acabamento natural, sendo que as medidas dos vãos deverão ser conferidas pela empresa executante no próprio local;

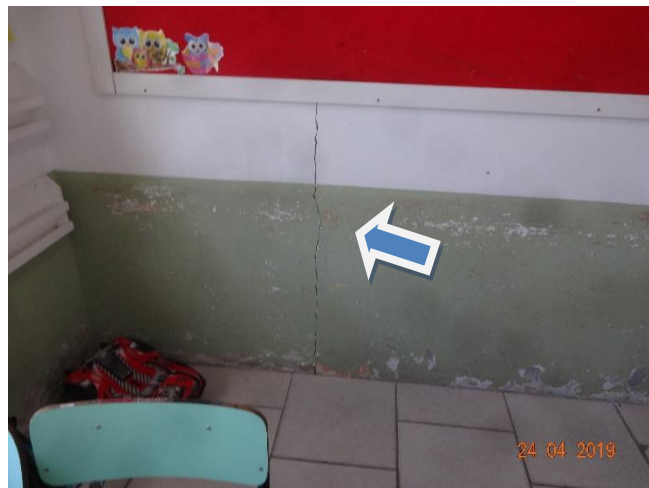
Figura 07: Detalhe da fissura na parede

- ★ Deverá ser reparada a parede trincada de sala do térreo mediante o grampeamento da fissura mediante o uso de aço CA 60 de diâmetro 4.2 mm (Figura 07);

- ★ Ao final dos reparos a armadura de grampeamento deverá estar coberta pelo reboco com massa única;
- ★ Ao final dos serviços, para evitar nova fissura, a junção das paredes entre os prédios deverá ser selada com selante acrílico flexível para fissuras e trincas de movimentos moderados do tipo "Sikacryl" aplicado em pistola aplicadora com cartucho do produto;
- ★ Executar o acabamento com uma demão de selador acrílico pigmentado e duas demãos de pintura acrílica externa na tonalidade existente em ambas as faces da parede, inclusive deverá ser pintada toda a face interna da sala de aula para a harmonia da pintura.

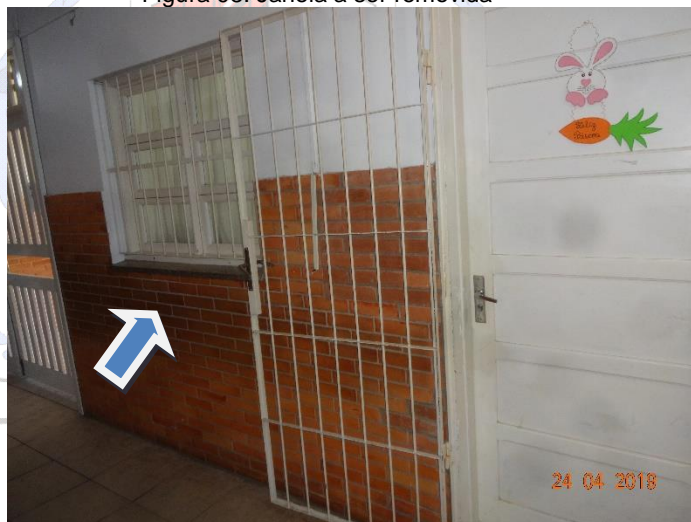
Figura 08: Janela a ser removida

- ★ Conforme indicado em projeto, na Secretaria deverá ser removida a janela de madeira de dimensão 1,20 x 1,00 m para o aumento do vão e instalação de porta (Figura 08);
