## **MEMORIAL DESCRITIVO**

**Obra: Reforma parcial do Calçadão de Capão da Canoa em função de danos causados pela forte ressaca ocorrida durante o final do mês de junho de 2024.**

**Endereço: Avenida Beira Mar, entre a Rua Ubatuba e a Rua Neuza Goulart Brizola.**

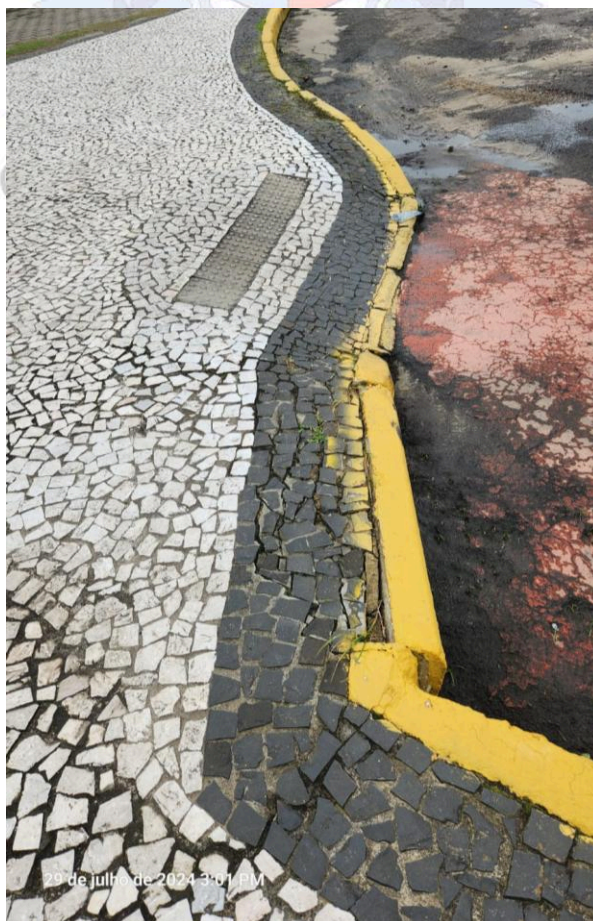
Um dos vários pontos do calçadão antigo a ser consertado.

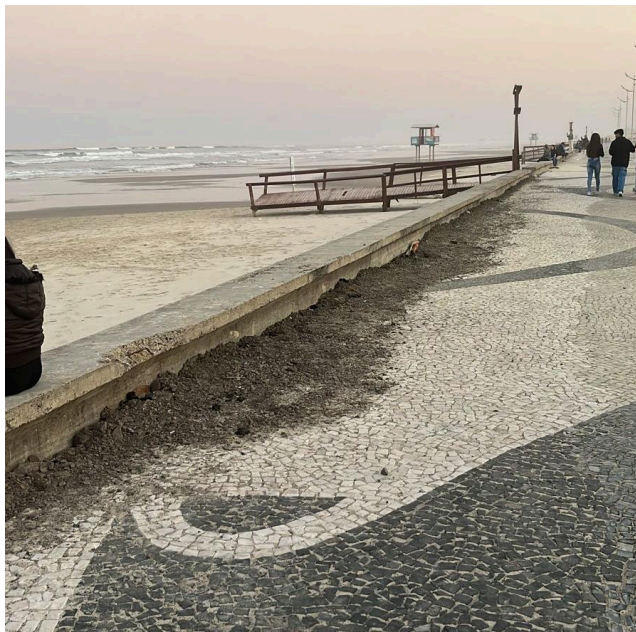
Ponto mais crítico do novo calçadão que deve ser recuperado.

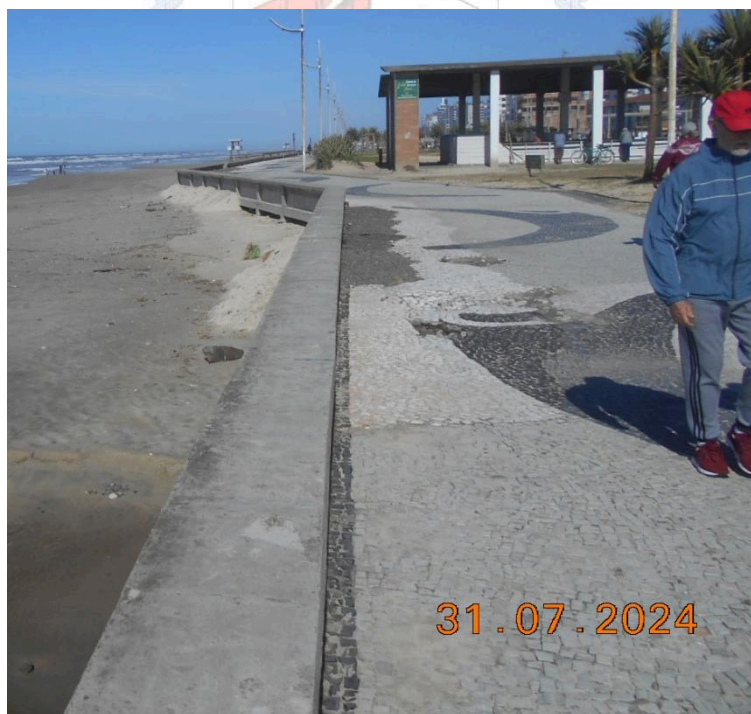
Nos pontos do calçadão a serem recuperados existem buracos e partes ocas (ocasionados pela ressaca do mar) onde é necessário a sua demolição para posterior regularização e compactação.

**Obs:** Deve-se atentar a verificação da área danificada, pois os pontos ocas vão-se muito além da área de pavimentação que foi destruída. Para isso deve-se usar instrumento de percussão a fim de se saber onde a base da pavimentação não foi afetada.

Um dos diversos pontos do calçadão que se encontram ocas.

Após demolição de todas as partes ocas, a empresa deverá regularizar e compactar o solo existente, o mesmo de dará de modo manual utilizando soquetes ou outro equipamento adequado, deixando o solo sem imperfeições e nivelado para o posterior recebimento da base.

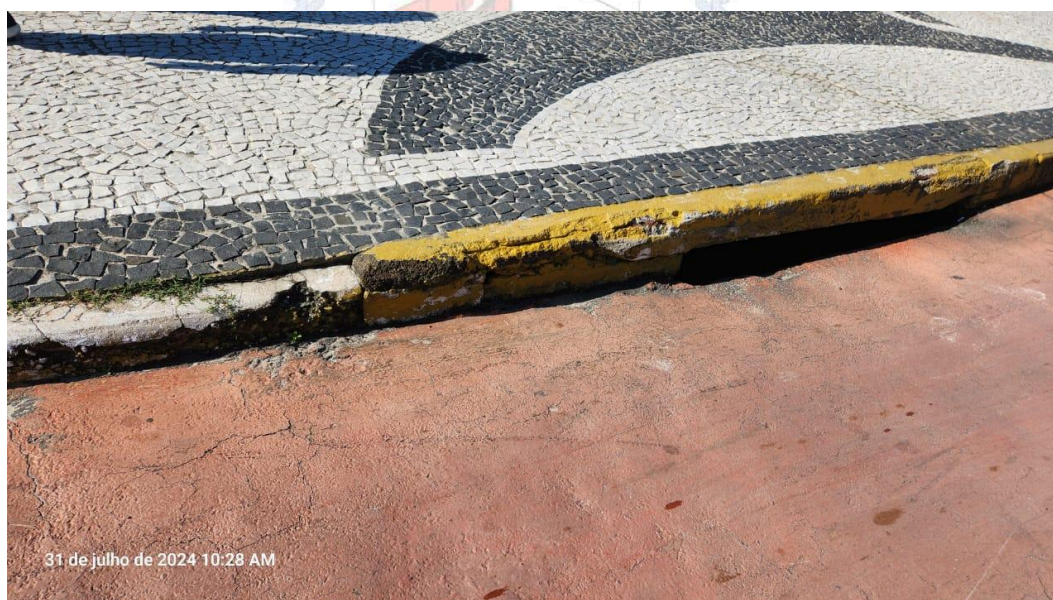
Em diversos pontos do meio-fio da Av. Beira-Mar de Capão da Canoa existem pontos danificados. Especialmente em algumas travessias de tubulação pluvial, compostas de meio fio moldado in loco, existem armaduras expostas. Sendo assim, é necessário promover o reparo dos referidos pontos através do seguinte processo.

Um dos diversos pontos de realizar o tratamento de armadura

Em diversos pontos é possível identificar a exposição de armadura utilizada em pontos onde o meio-fio foi moldado in loco, para permitir a captação de águas pluviais através do seu escoamento superficial. Sendo assim, essas armaduras deverão receber tratamento através da aplicação de proteção da armadura com tinta de alto teor de zinco. Antes da aplicação da tinta, a armadura deverá receber um tratamento abrasivo com escova de cerdas metálicas ou lixas de gramatura média. Deve-se remover também quaisquer impurezas que possam comprometer a aderência da pintura.

A aplicação da pintura com **Vedacit Protetor Anticorrosivo à base de zinco ou similar** deve ser realizada o mais rápido possível após o término dos trabalhos de preparo. Aplicar a primeira demão usando um pincel ou trincha de cerdas médias,

certificando-se de que toda a superfície da barra de aço esteja completamente coberta. Após o período de 3 a 5 horas, aplicar a segunda demão do produto. A espessura final da camada com as duas demãos é de aproximadamente 1 mm. Deve-se aguardar, no mínimo, 24 horas após a aplicação para dar continuidade às atividades de reparo com a aplicação de graute para recomposição das seções de concreto reparadas.

Após o tratamento realizado na armadura, a seção do meio-fio deverá ser realizada utilizando-se GRAUTE com alta resistência inicial. Para permitir o adequado acabamento e proteção da armadura existente.

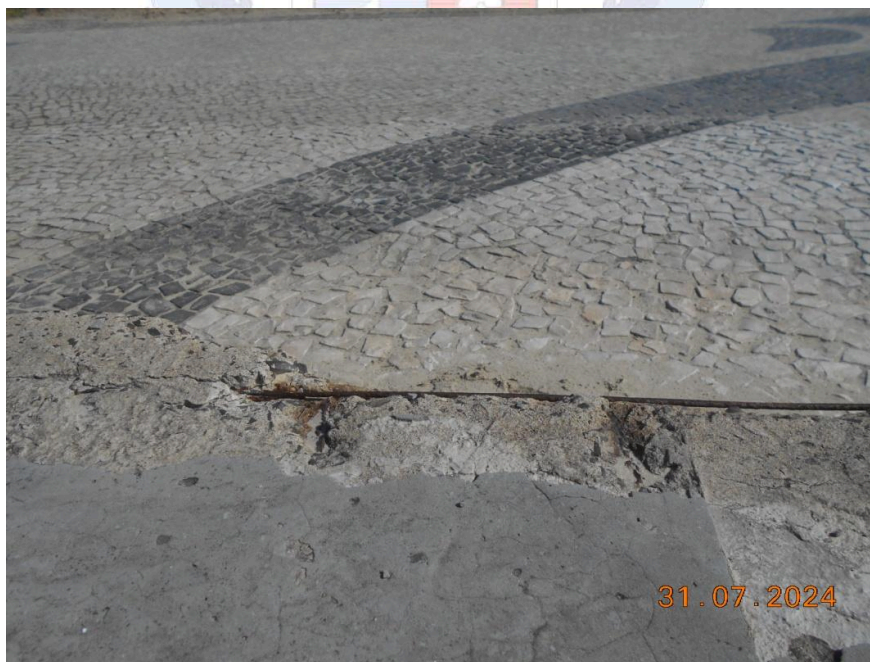
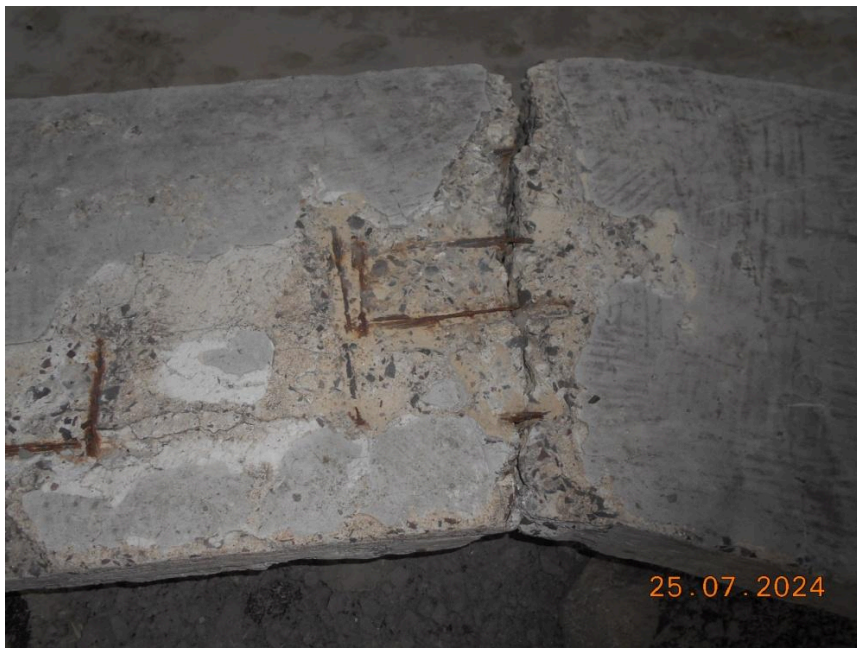
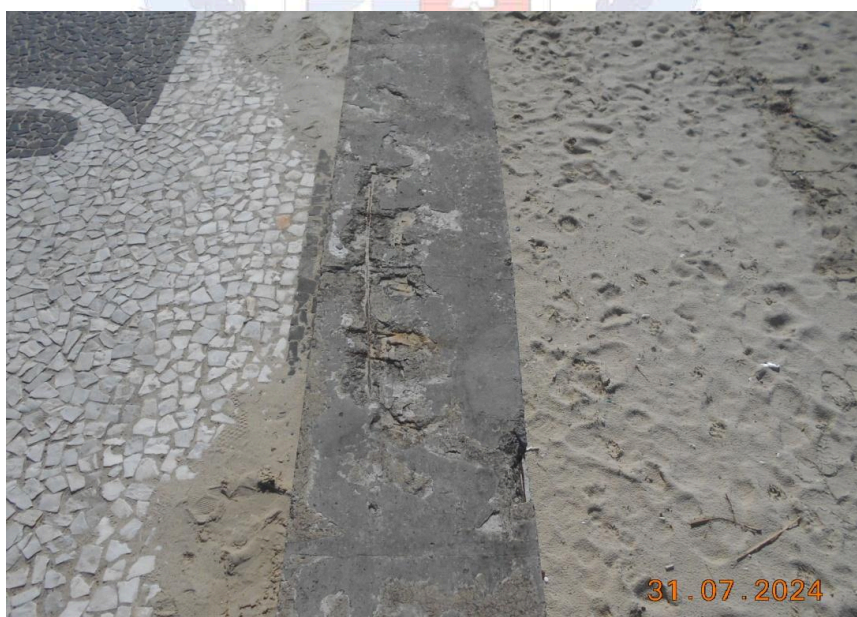
Além das regiões onde os meios-fios apresentam danos e armadura exposta, o mesmo processo deverá ser realizado nos bancos do calçadão, que conforme imagens apresentadas a seguir.

Bancos com armadura exposta onde será realizado o tratamento de armadura

Após realizar o tratamento da armadura dos bancos, será realizada a recomposição da seção do banco com GRAUTE de alta resistência inicial. Para permitir o adequado acabamento e proteção da armadura existente.

Além disso, além de recompor a seção quebrada do banco, será pago para realizar a aplicação de uma camada de 1 cm de graute sobre toda extensão dos bancos do calçadão. Antes da aplicação do GRAUTE, para impedir que algo prejudique a aderência do novo revestimento na seção antiga do banco, deverá ser realizado a raspagem da superfície do banco.

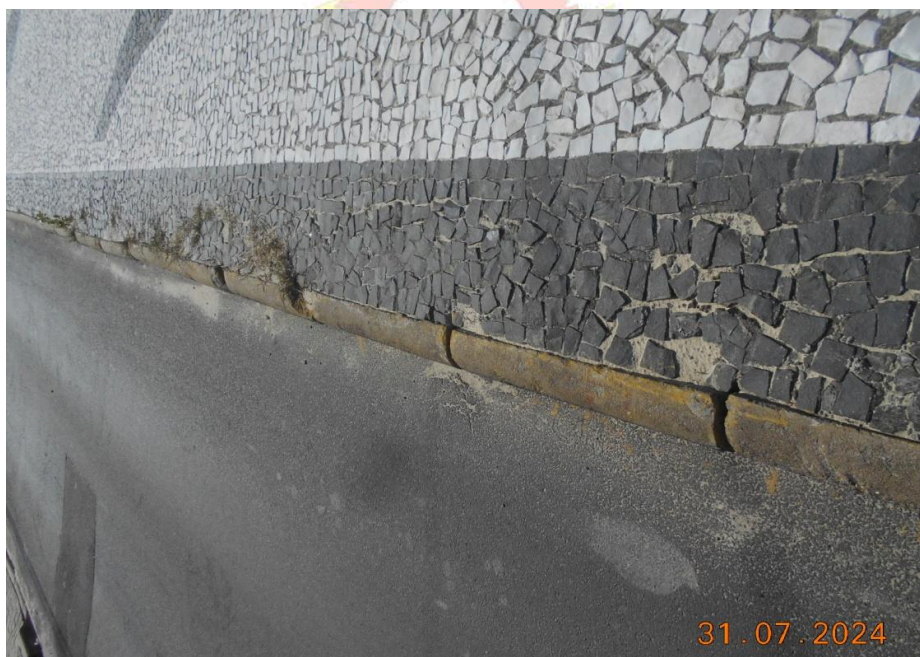
Do trecho da Av. Flávio Boianovski até o final do pavimento de pedra portuguesa, na Avenida Neusa Goulart Brizola, deverá ser realizado o rejuntamento dos meios-fios existentes, em função da deterioração do rejuntamento existente (imagem ). Esse processo ocasiona a fuga de material entre as frestas dos meios-fios e acelera a deterioração do pavimento de pedra portuguesa.

Meios-fios sem rejuntamento

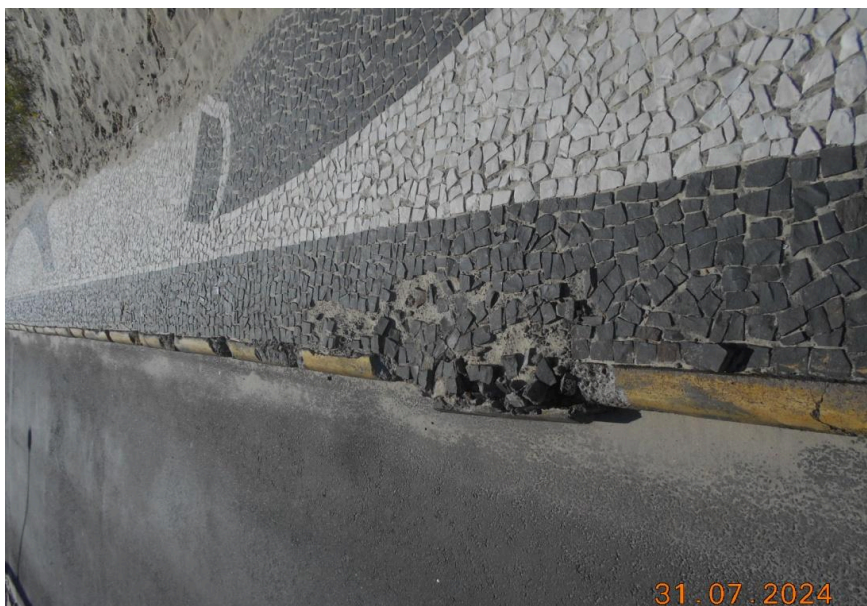
Ponto a recompor o meio-fio moldando in loco

Em pontos específicos onde o meio-fio tombou, foi previsto a execução de novo meio fio, moldado in loco. Para posterior reparo do pavimento de pedra portuguesa interno.

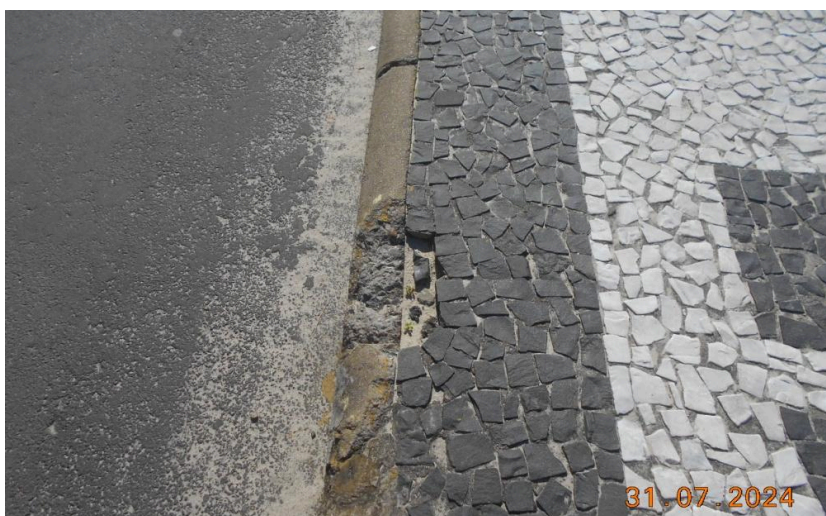
Um dos diversos pontos a recompor a seção do meio-fio

Em outros pontos onde o meio-fio foi danificado, comprometendo a sua seção, será realizado reparo utilizando GRAUTE com alta resistência inicial. Para permitir o adequado acabamento do meio-fio existente. Antes de recompor a seção do meio-fio deverá ser observada a existência de pintura ou elementos que afetem a aderência dos reparos ao concreto existente, e se necessário realizar a demolição até identificar concreto íntegro para permitir a adequada aderência do reparo a ser executado.

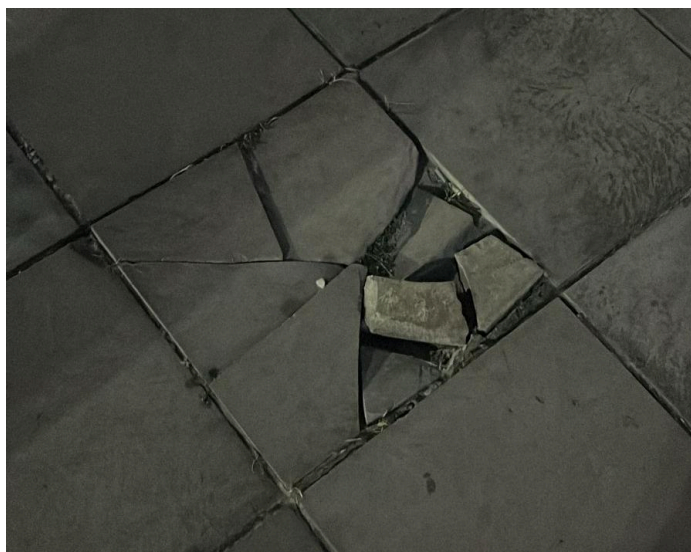
Exemplo de pedras a serem retiradas e substituídas

Deverão ser retiradas todas as pedras de basalto que apresentam desalinhamento ou estão danificadas. As mesmas deverão ser substituídas por novas, as que apresentam danos relevantes. Enquanto as pedras em bom estado de conservação deverão ser reasentadas no mesmo local.

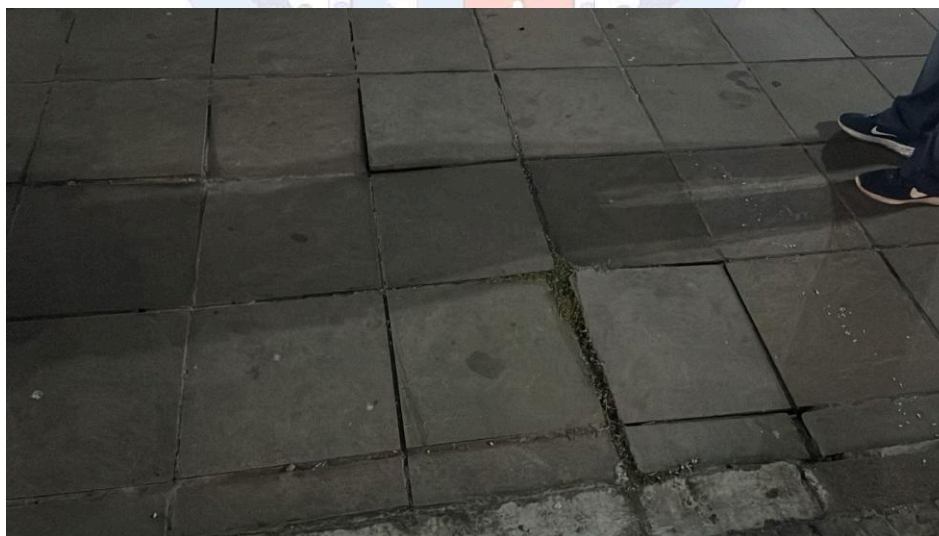
Exemplo de pedras a serem removidas, niveladas e reassentadas

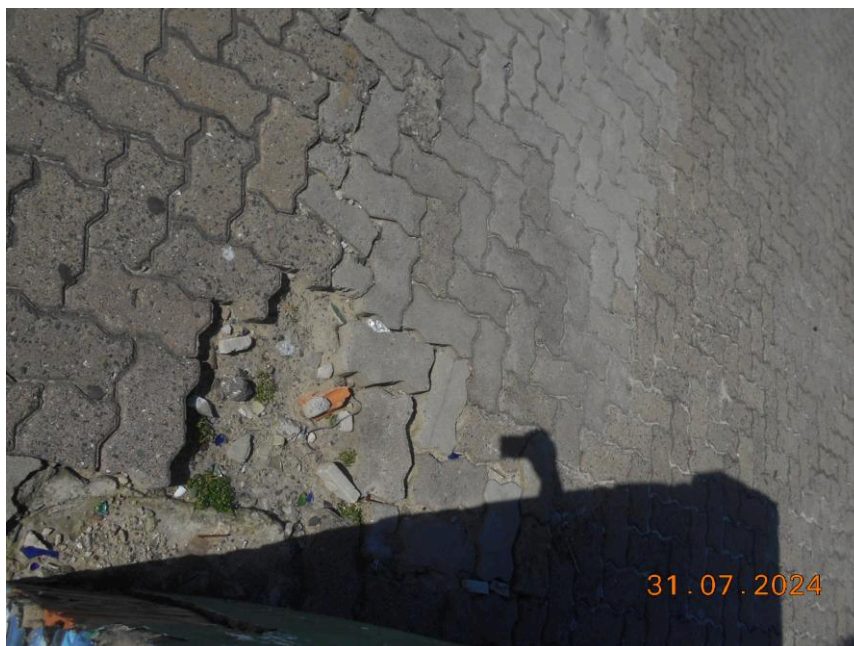
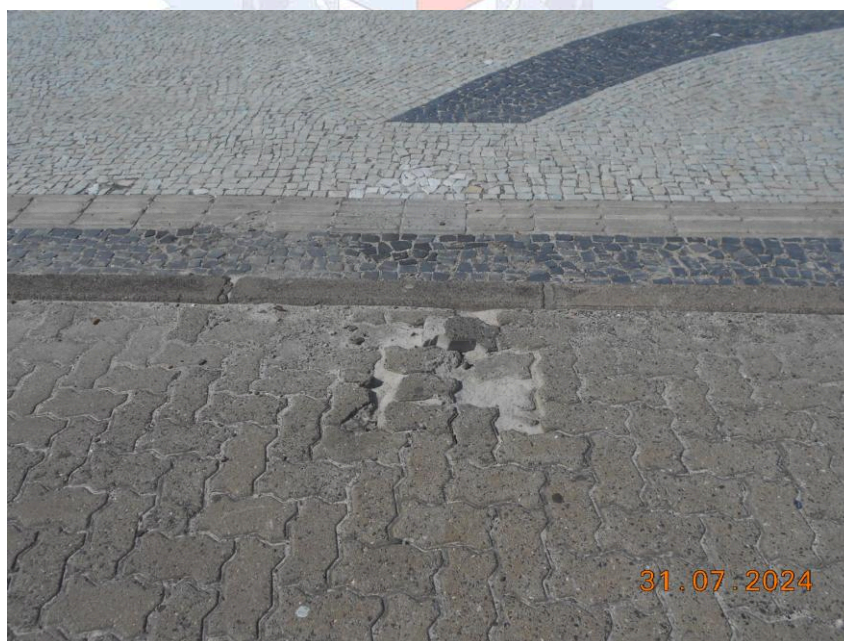
Na região do calçadão em que o pavimento é composto por piso intertravado de concreto é observado diversos pontos em que as pedras foram danificadas e quebradas, as mesmas deverão ser removidas e deverá ser realizado o assentamento de uma pedra nova. Deverá ser adotado PAV'S do mesmo padrão do existente, sendo com padrão de 16 faces, conhecido como "UNISTEN" com 8 centímetros de espessura.

Exemplos de pontos do pavs a ser reparado

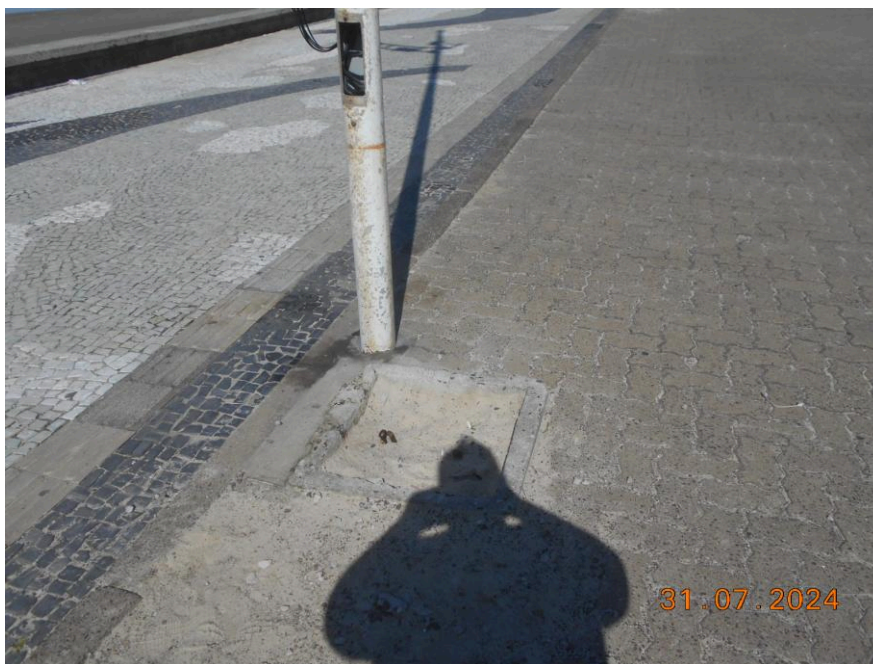
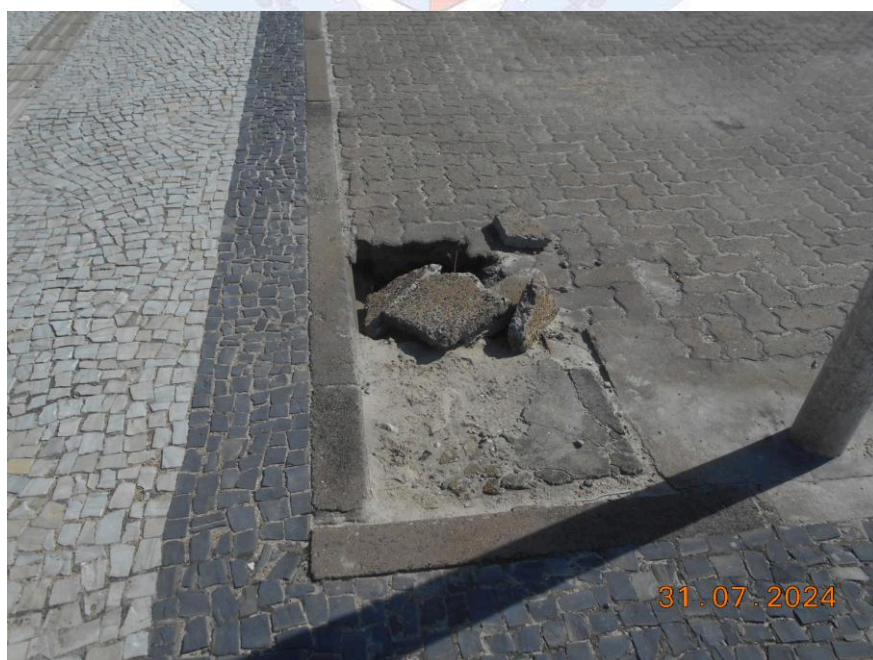
Ao longo do calçadão é possível observar a presença de diversas tampas de caixa de passagem elétricas ou hidráulicas quebradas, sendo assim foi considerada a troca das tampas. Além das quebradas, é possível observar caixas onde as tampas não existem, podendo ter sido danificadas ou roubadas. As mesmas também serão repostas.

Exemplos de tampas de concreto à serem substituídas
