MEMORIAL DESCRITIVO

Obra: Reforma Parcial do Calçamento de Capão da Canoa.

Endereço: Avenida Beira-Mar, entre a divisa com Xangri-lá até a Rua Neuza Goulart Brizola.

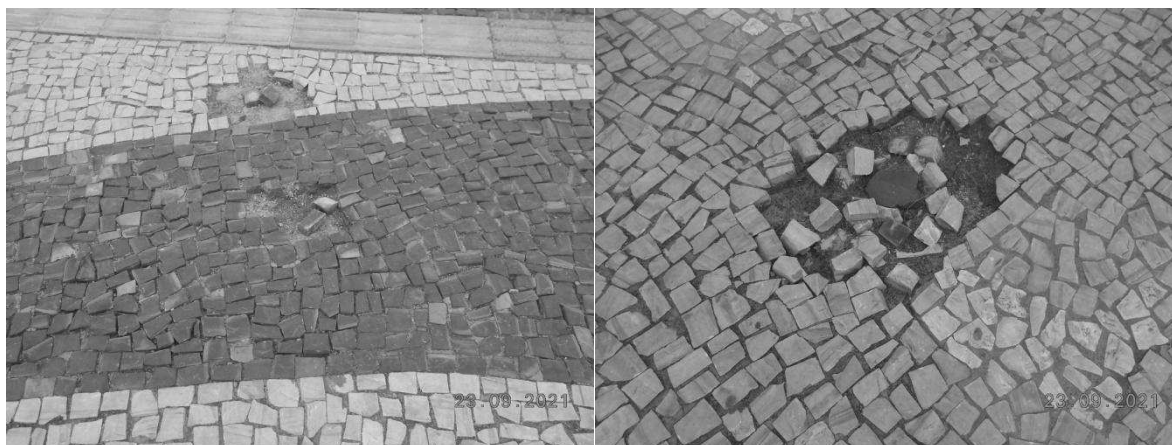
Exemplo de pontos de pedras portuguesas que encontram-se com defeitos e devem ser repostas seguindo o seu correto modo de aplicação.

Nas partes faltantes, a pavimentação do passeio será constituída de pedra portuguesa, devendo ter sua base nivelada e compactada com base de brita graduada. Deverá ser executado conforme o modelo existente respeitando suas dimensões e desenhos (mosaicos).

As pedras deverão ser assentadas sobre “farofa” (argamassa seca) de traço 1:3 (1 parte de cimento e 3 partes de areia úmida), com espessura de 6,0cm, as pedras devem ficar travadas umas contra as outras, com o menor vão possível entre elas, ficando

Em alguns trechos, onde a profundidade dos “buracos” é maior, deve-se realizar a colocação de aterro em saibro, bem compactado.

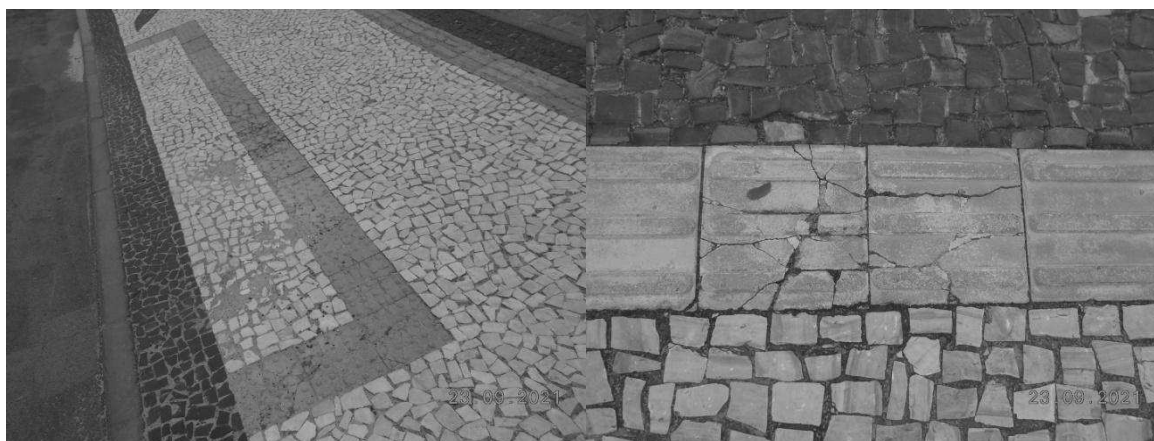
Existem situações nas quais algumas peças sofreram desgastes de uso e intemperismo, tendo as mesmas que ser substituídas. As mesmas devem ser fixadas com argamassa colante própria para o tipo do material e possuírem dimensões de 25x25x2,5 cm, conforme padrão existente.

Exemplo de pontos de piso tátil danificados que deverão ser refeitos, conforme descrições:

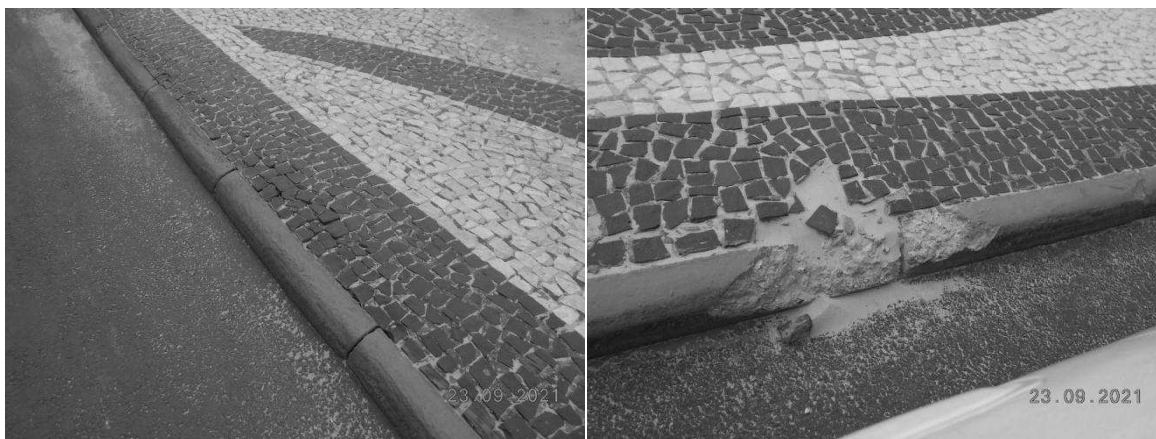
Deverá ser realizado o rejuntamento de algumas peças de meios-fios ao longo de todo o calçadão, que encontram-se sem rejunte, ocasionando a erosão da pedra portuguesa e também a remoção e assentamento de novos meios-fios onde os mesmos encontram-se tortos.

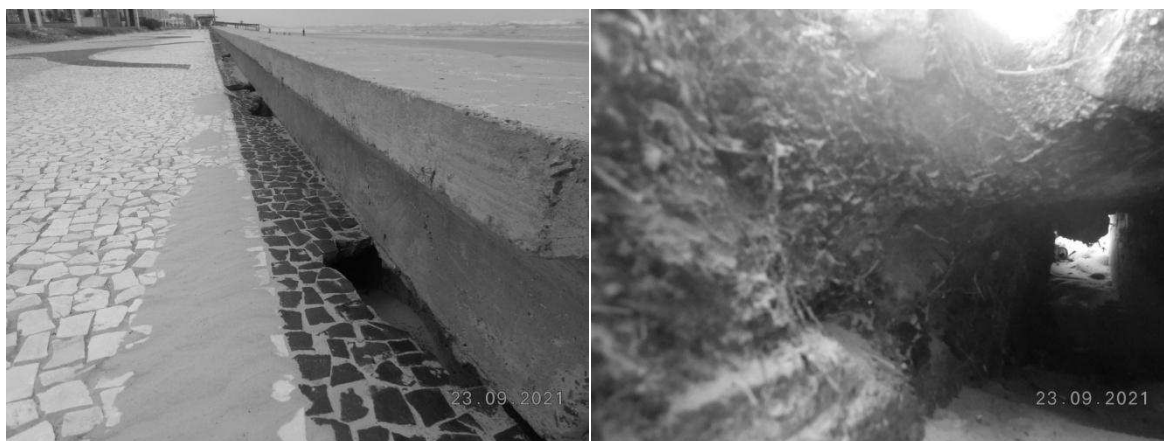
Em dois dos trechos, onde as pedras portuguesas estão faltando, observou-se, provavelmente pela ação do mar, a carência de base abaixo da pavimentação. Nestes casos, deverá ser retirado todo o trecho indicado em planta, e deverá ser assentada camada de brita graduada, para preencher os espaços entre esta para que esta base fique o mais compactada e firme possível. Após a finalização das mesmas, as pedras portuguesas deverão ser reassentadas nos mesmos padrões das existentes, como já mencionado no presente memorial. As imagens abaixo referem-se ao trecho a ser consertado:

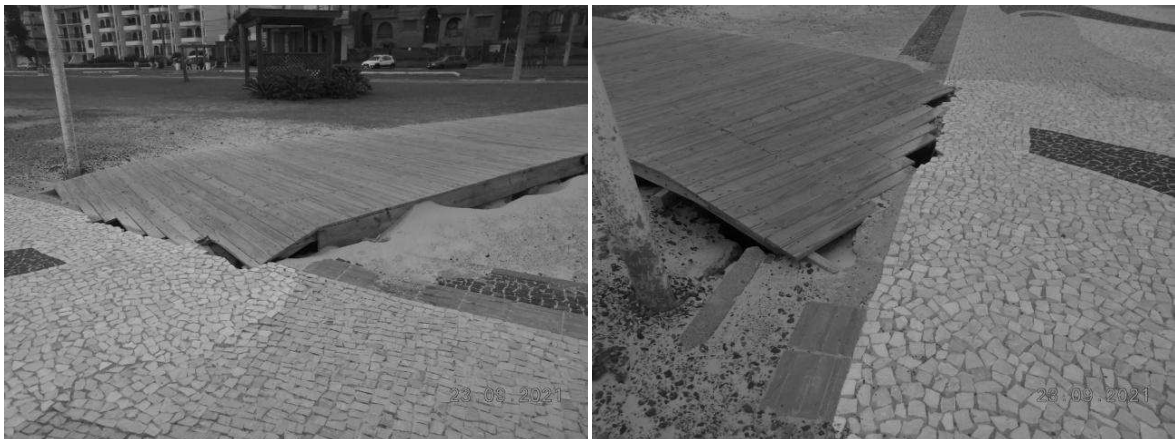
As figuras acima mostram a rampa danificada, as pedras portuguesas com nivelamento danificado, e a ausência de base de sustentação.

Primeiramente deverá ser removida as pedras portuguesas, meio-fio, piso tátil e remover parte da madeira da rampa. Após realizar retirada de toda a estrutura de pedra danificada, estendendo-se 0,60 m além dos estragos, para se fazer a emenda da nova estrutura. Abaixo no nível da galeria, retirar todo material incluindo os tubos, sendo que estes, deverão ser disponibilizados novamente à secretaria de Obras.

Deverá ser executada nova laje de concreto armado sobre a galeria de pluvial existente, conforme croqui em anexo, sendo realizada em concreto armado Fck 25 MPa, espessura de 08 cm e malha dupla de aço 10x10cm 5.0mm, obedecendo um recobrimento mínimo de 2,5cm, sendo executada junto com viga de conexão para nivelar a estrutura de concreto ao nível adequado e realizar a pavimentação.

Após a estrutura ser concretada como um todo (Laje mais a viga), a mesma deverá ser desformada, e a partir do nível da viga acabada, deverá ser refeita parte da passarela em madeira de deck, onde deve-se demolir o madeiramento existente e executar novo piso, em madeira de pinus tratado (deck) e barrotes de eucalipto tratado de 5x15cm, corrigindo as inclinações conforme croqui em anexo.

O caimento da rampa deverá ter caimento adequado, no ponto correto para se chegar com a mesma no nível da viga, conforme croqui anexo.
