**OBRA: GUARITA (POSTO DE
SALVAMENTO)ÁREA:10,00M²**

MEMORIAL DESCRITIVO PARA CONSTRUÇÃO DE GUARITAS

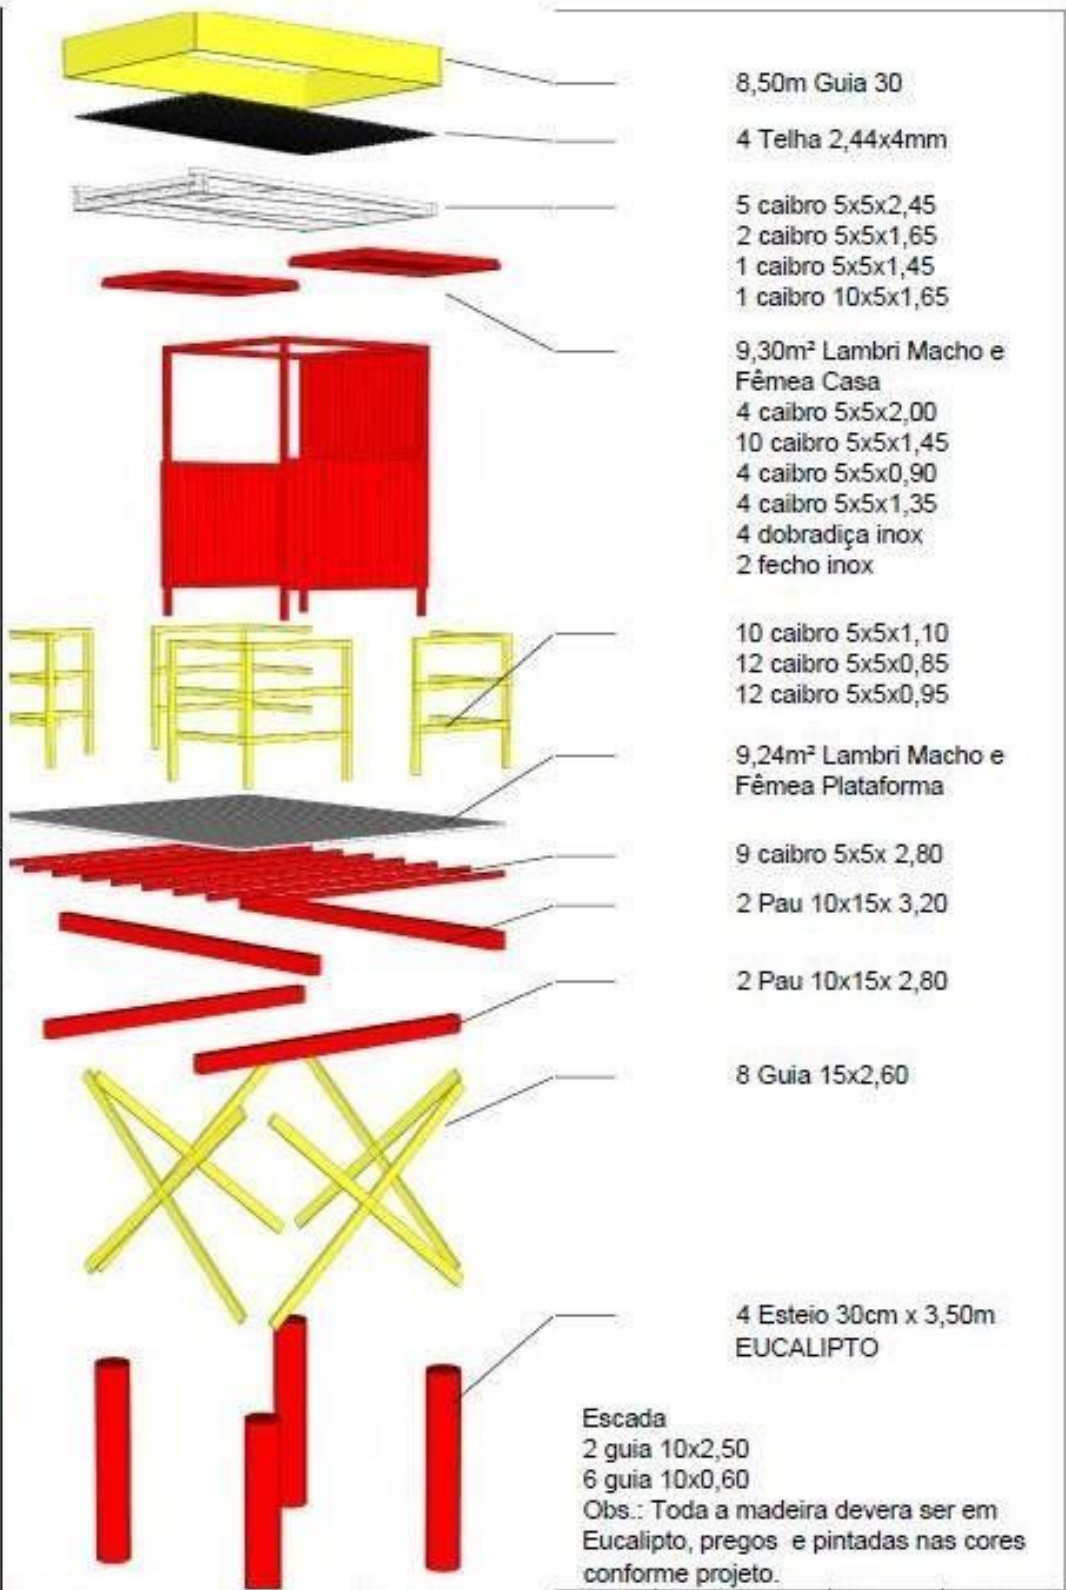
Proprietario SECRETARIA MUNICIPAL DE TURISMO PREFEITURA MUNICIPAL DE ARROIO DO SAL	Resp. Técnico Evaristo Pizzolo Fernandes Reg. CREA: 0265/12048	Nº de Arquivo 2020_249	Escala sem escala	Nº de folha
		Data Agosto 2020		Nº de folhas

Sobre a viga de baldrame, serão executadas quatro pilares com seção quadrada de 25x25cm, com altura de 1,80m livre acima do nível solo piso e 30cm sob a areia até a viga de baldrame. Armado com 4 ferros Ø10,0mm² e estribados com ferro Ø4.2 a cada 15cm, nas dimensões e alinhamento do projeto. No momento da concretagem, os pilares deverão ter espera no topo com ferro Ø 12.5mm para receber as vigas de madeira.

A estrutura de madeira começa com duas vigas com seção 12x30cm com comprimento total do piso de madeira da guarita apoiadas sobre os pilares de concreto com fixação nas esperas deixadas de Ø12.5mm. Sobre essas vigas, serão instalados 05 (cinco) vigas com seção 10x15cm com comprimento total do piso de madeira, no sentido transversal, que será fixado nessas vigas.
