## **MEMORIAL DESCRITIVO**

**Obra:** Reforma da E.M.E.I. JARDELINO.

**Descrição:** Execução de Reforma Geral

**Endereço:** Rua Parque Marinha do Brasil, nº551 – B. Parque Antártica - Capão da Canoa/RS.

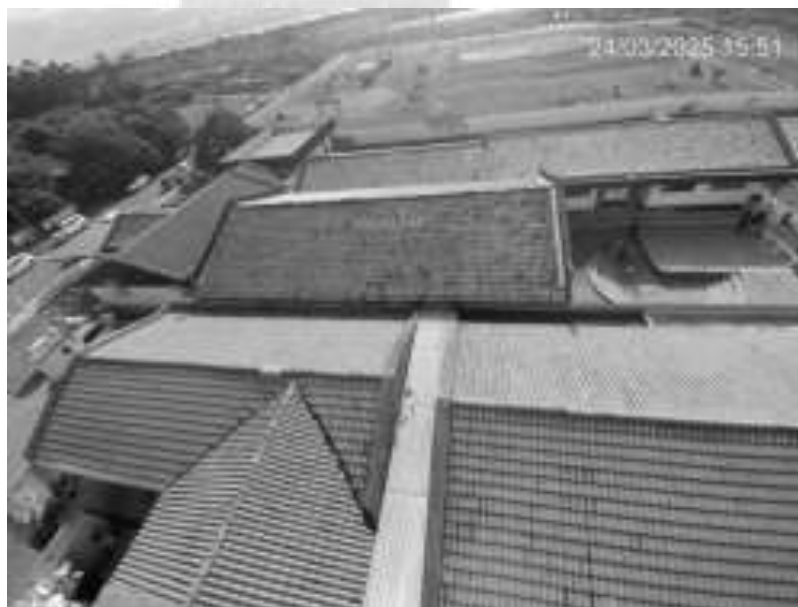
Figura 1: Imagem do telhado existente que necessita de reforço e ser refeito em ponto específico

O telhado existente está com infiltração em diversos locais causando danos. O madeiramento atual deve ser reforçado e refeito em um ponto específico apontado no detalhamento arquitetônico. O telhado existente

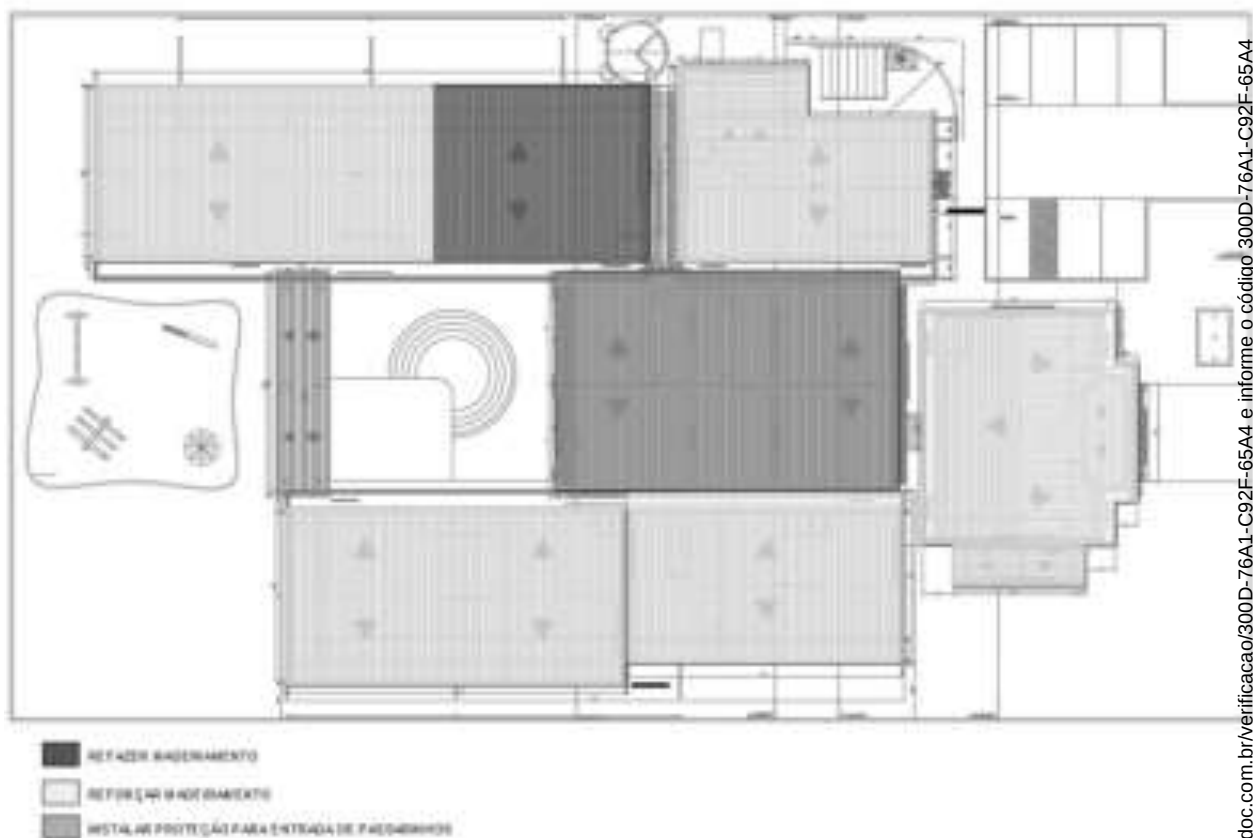
Figura 2: Planta mostrando quais partes do telhado terão que o madeiramento reforçado ou refeito

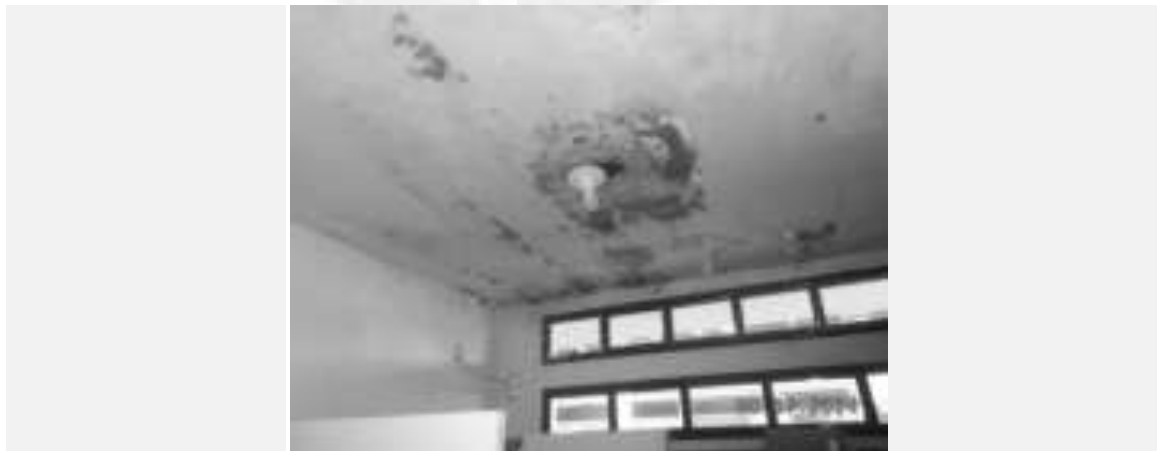
Figura 3: Teto interno danificado devido as infiltrações do telhado

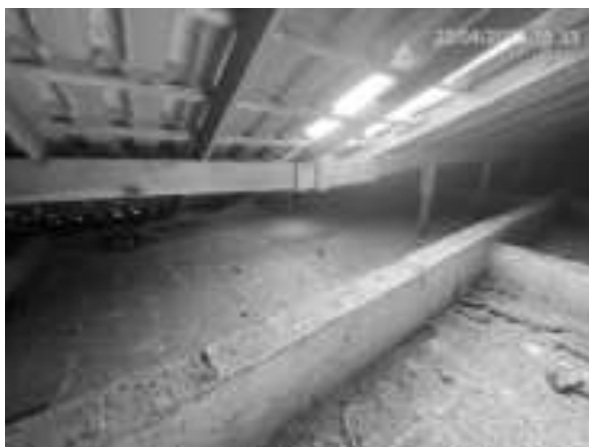
Figura 4: Parte do telhado que deve ter o madeiramento substituído

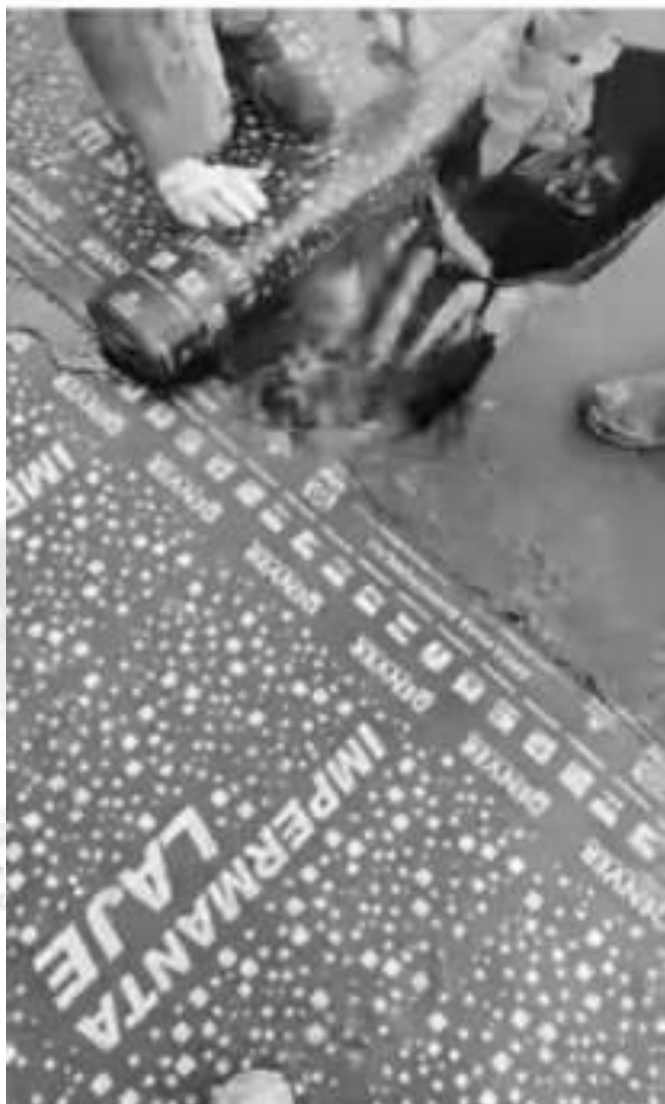
Figura 5: processo de aplicação da manta asfáltica

As faixas subsequentes deverão ser aplicadas com sobreposição mínima de 10 cm entre si, sendo as emendas devidamente seladas com asfalto quente, garantindo a estanqueidade do sistema. Nas interfaces com superfícies verticais, a manta deverá avançar no mínimo 10 cm, assegurando a continuidade da impermeabilização.

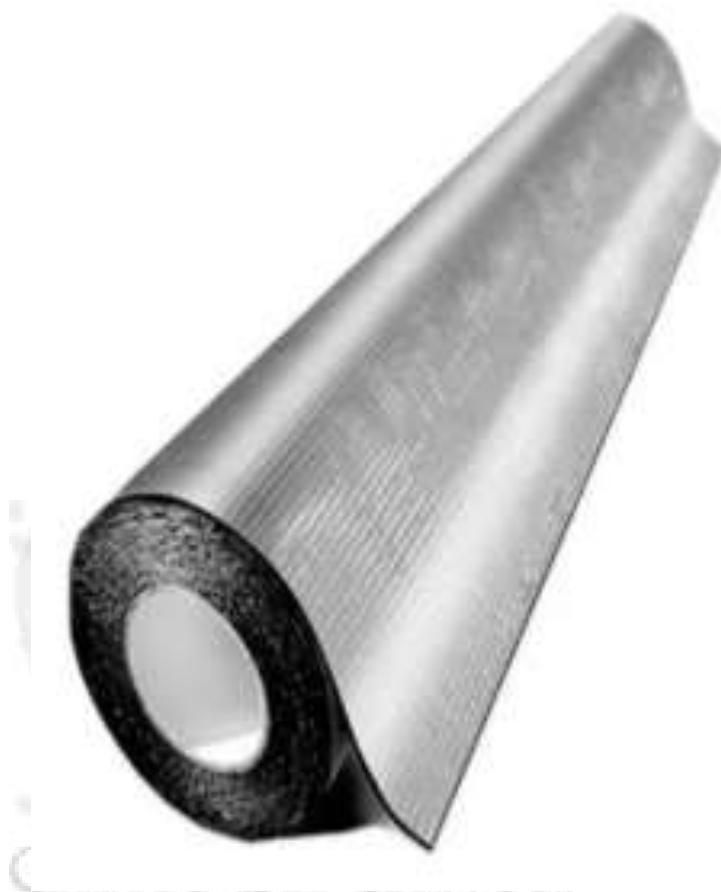
**Figura 6: manta aluminizada**

Após deve ser feita proteção de argamassa nas faces horizontais com exceção das vigas invertidas e laterais que serão revestidas com manta aluminizada.

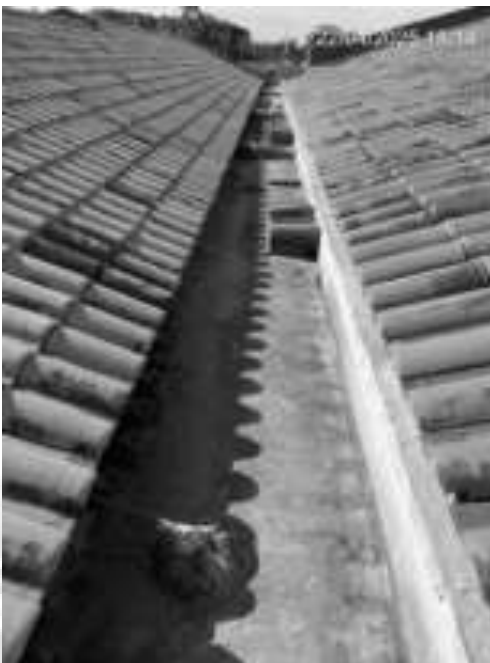
Figura 7: calha em concreto que terá instalação de calha em alumínio

- ★ Todos os pontos de fixação da chapa e emendas, que serão transpassadas, e nos rebites de fixação das chapas deverão ser devidamente vedados com material vedante específico para o material alumínio, que seja durável e que não sofra ressecamento pela ação dos raios solares para evitar as infiltrações pela ação das chuvas nesses pontos;
- ★ Deve-se dar atenção para impermeabilização na área dos bocais;
- ★ Os locais de escoamento deverão manter-se com bom funcionamento nos tubos existentes;

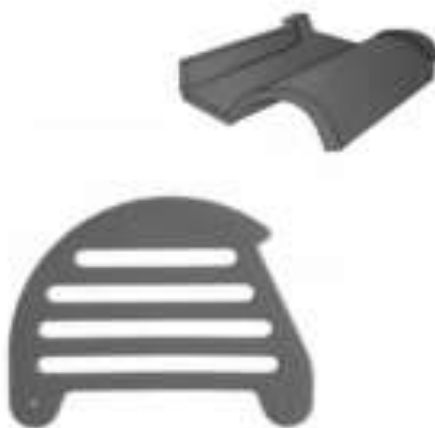
Figura 8: Proteção para entrada de passarinhos no telhado

No pátio coberto existente, existe a entrada de passarinhos no interior do pátio coberto, a fim de sanar essa questão serão instaladas proteções no telhado nas ondas altas finais, essas proteções estão previstas no orçamento.

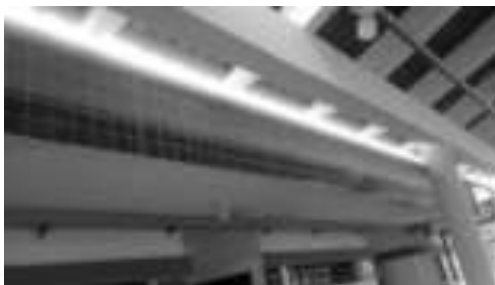
**Figura 9: Local onde o quadro com tela de proteção para passarinhos será instalado**

Além dessa proteção nas telhas, serão instalados nas laterais quadros em alumínio para impedir a entrada dos pássaros.

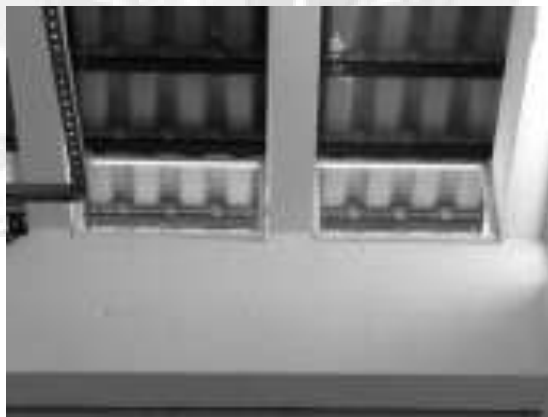
A imagem a seguir mostra o modelo semelhante ao quadro que será instalado, com a diferença que os quadros não estarão entre vigas, mas após as vigas:

**Figura 10: Modelo semelhante ao quadro telado para proteção da entrada de pássaros**

- Todos os quadros serão confeccionados com tela galvanizada com malha de 10 x 10 mm, com perfis de alumínio na cor branca e com quadro de alumínio na dimensão 0,40 x 2,35 m;
- O acabamento dos perfis em alumínio será por processo de pintura eletrostática na cor branca;
- A fixação da tela será por intermédio de baguete também em alumínio, a fim de garantir o acabamento e o perfeito esticamento da tela;
- A fixação do quadro será através de buchas e parafusos em aço inoxidável, para a garantia de não manutenção da fixação e deterioração dos materiais;
- A fixação do quadro será na primeira ripa do telhado, nas faces laterais da terça de concreto e fixado em perfil "U" de alumínio de seção 1" de abas iguais, fixada na parte superior da viga de concreto;
- A fixação da tela através de baguetes permitirá a substituição eventual das telas quando do final da vida útil das mesmas;

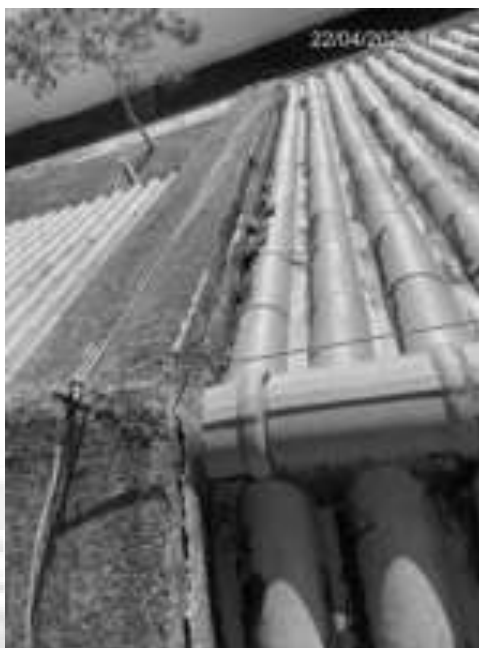
Figura 11: rufo em concreto com enchimento

A fim de sanar os problemas devido à infiltração, os rufos em concreto deverão ser inspecionados e, como existe infiltração ocorrendo em decorrência da má instalação ou danos, os rufos deverão ser reparados ou substituídos conforme projeto arquitetônico. Nos rufos existentes em concreto que tiveram seus vãos preenchidos com enchimento, deve-se retirar esses enchimentos, substituir as telhas necessárias no encontro com o rufo e enchimento e posteriormente instalar novos rufo capa/rufo externo em alumínio nas finalizações dos oitões. Os rufos existentes em concreto que estão inseridos juntamente aos oitões serão revestidos em alumínio a fim de evitar novos desgastes, trincas e futuras infiltrações.

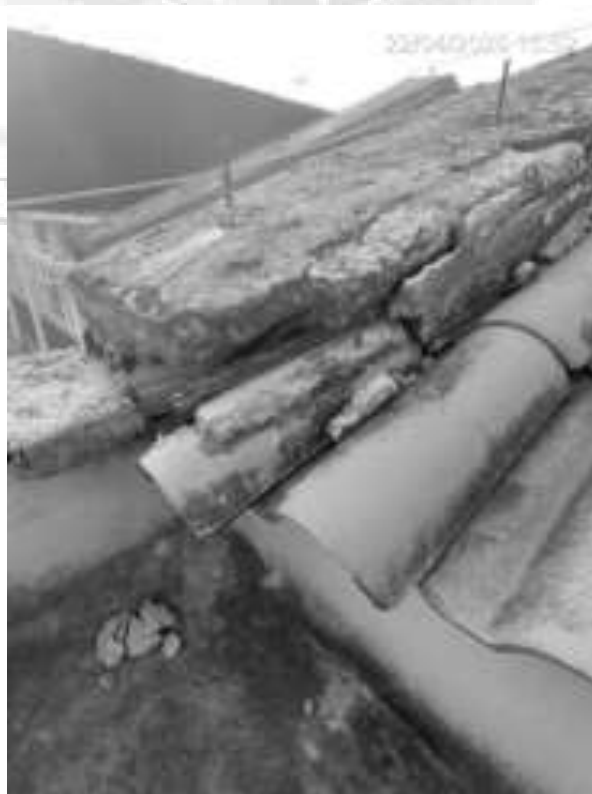
Figura 12: rufo em concreto com enchimento existente

Parte dos rufos devem ser substituídos por novos rufos pré-moldados e parte devem ser reparados. O projeto arquitetônico indica quais regiões dos rufos serão substituídos e quais serão reparados.

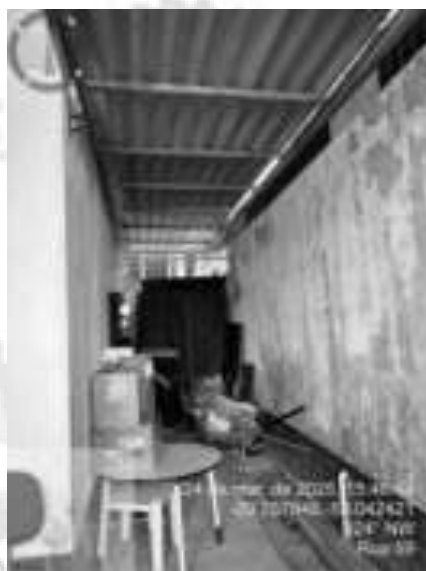
Figura 13: telhado que será substituído, novo telhado Tipologia T1 no detalhamento arquitetônico;

Existem dois telhados adicionais, criados para ligar os blocos individuais das edificações de modo emergencial. Eles foram executados sem calhas, causando infiltrações nas paredes laterais. Esses dois telhados serão removidos e reconstruídos com tubos retangulares em alumínio anodizado, com algeroz em alumínio e cobertura em policarbonato compacto. A seguir segue as imagens dos dois telhados que serão substituídos.

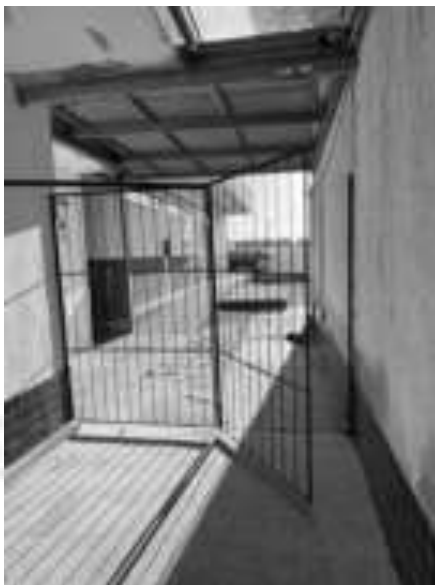
Figura 14: Telhado que também será substituído, novo telhado tipologia T2 no detalhamento arquitetônico;

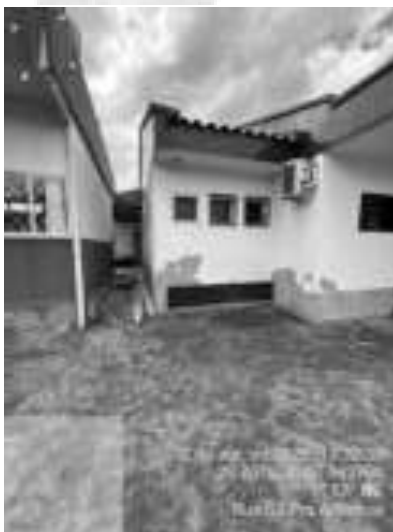
Figura 15: Parede com reboco danificado e molduras que devem ser removidas

É necessário executar novo chapisco, emboço e reboco nas paredes externas que estão danificadas. Parte do reboco existente das paredes externas (incluindo os corredores) estão sem aderência e desagregando conforme imagem a seguir.

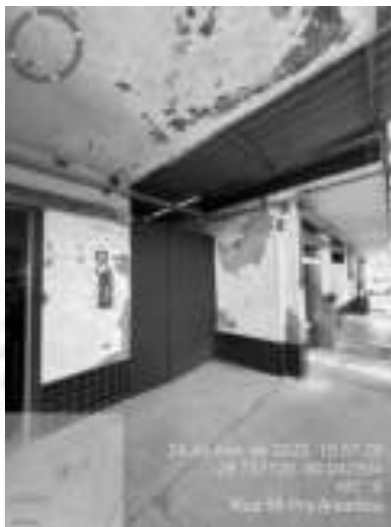
Figura 16: Parede e teto com reboco comprometido

- As paredes que estão com o reboco existente danificado devem ter esse reboco removido nas partes danificadas deixando o tijolo visível e aparente;
- Após a remoção do reboco existente, as faces das paredes deverão ter o devido acabamento sobre a alvenaria com chapisco, emboço e reboco, e com acabamento de pintura

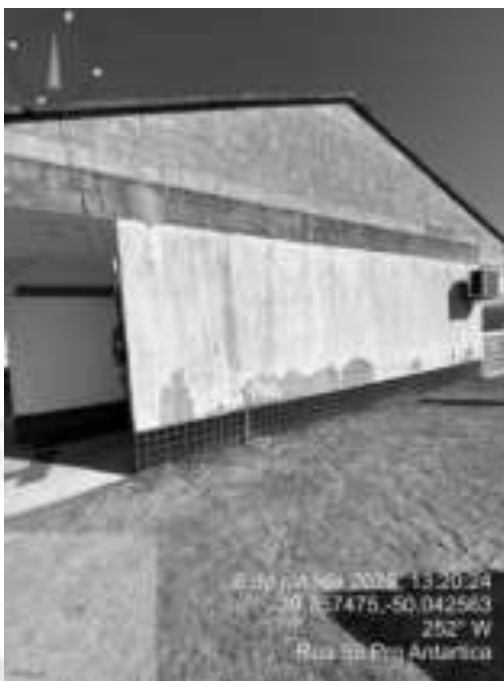
Figura 17: pastilhas já removidas

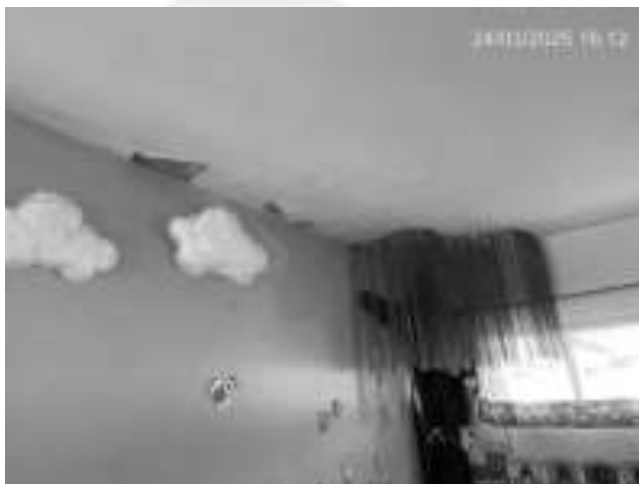
Figura 18: danos no teto das salas

As paredes e tetos internos estão descascando e com mofo. Após a execução das melhorias do telhado existente. Deve-se fazer uma higienização dos tetos em que existe mofo, após essa limpeza, deve se lixar, aplicar uma massa regularizadora e após sua secagem iniciar a pintura dos tetos.

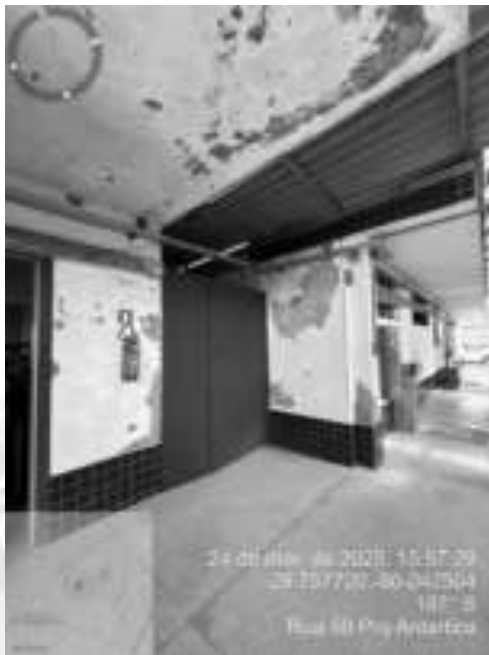
Figura 19: danos nos tetos e paredes

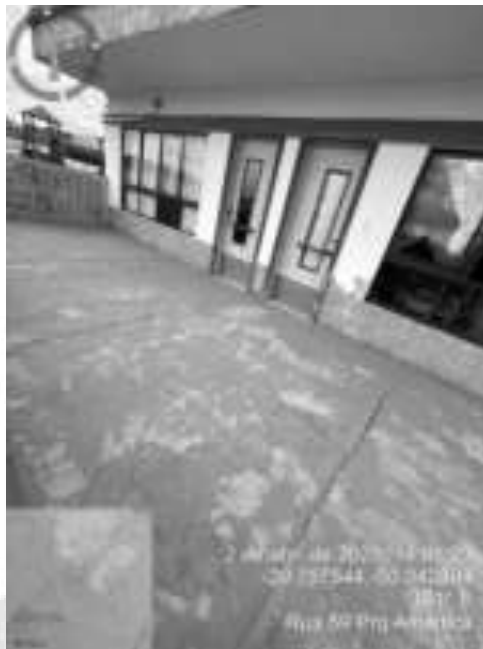
**Figura 20: Laje dos solários que serão demolidas e reconstruídas**

As lajes dos pátios existentes dos solários encontram-se com danos, essa laje será demolida e reconstruída em concreto polido pintado;

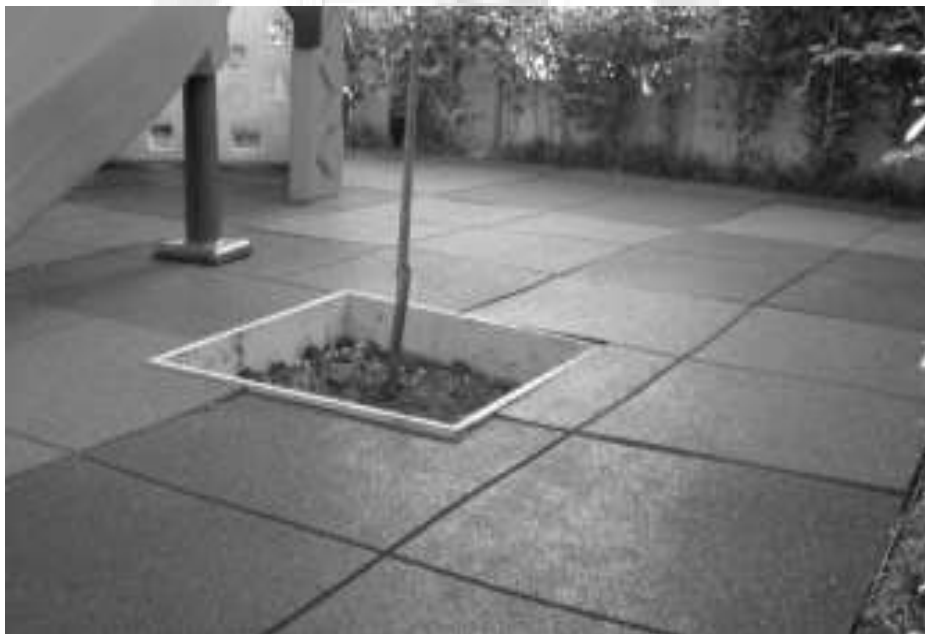
Figura 21: Detalhe ilustrativo do piso de borracha

- ★ Sobre o piso dos solários deverá ser fornecido e instalado piso emborrachado, drenante e anti-impacto, composto por partículas de borracha reciclada prensada, pigmentada e atóxica com dimensão aproximada das placas de 50 x 50 cm x 2,50 cm de espessura (A garantia do produto pelo fabricante deverá ser de 10 anos (Figura 33));

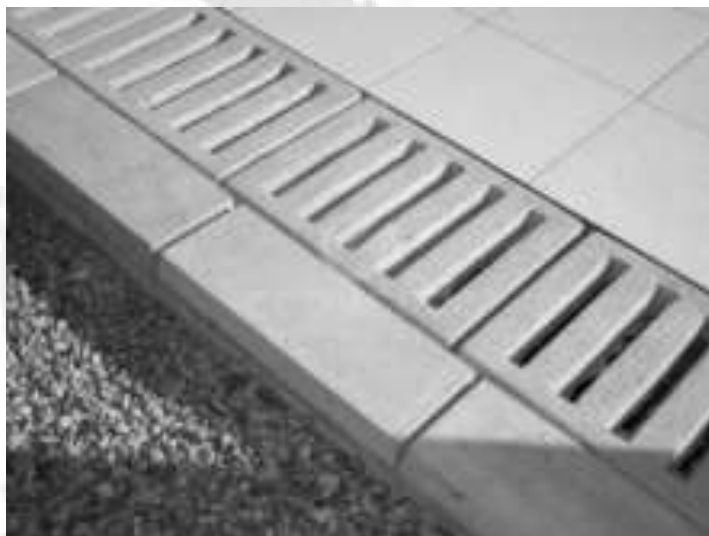
Figura 22: Detalhe modelo de ralo grelha linear pré-moldado de piso

9.1.1.1. Conforme projeto, na lateral do piso dos solários deverá ser instalado junto às grades dos solários calha tipo meia cana com tampa grelha linear pré-moldada de concreto com **seção 30 cm** reforçada de piso para a coleta das águas de limpeza e para que não haja acúmulo sobre o pavimento de borracha das águas da chuva que irão incidir diretamente sobre o piso descoberto;

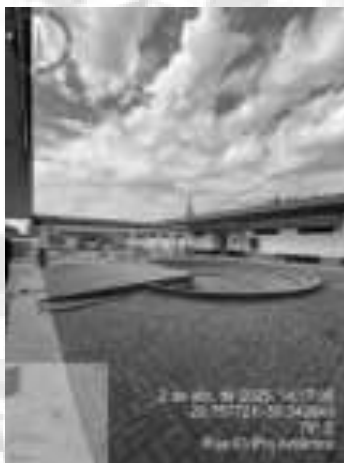
Figura 23: Anfiteatro que terá o piso nivelado;

- Previamente aos trabalhos deverá ser realizado o isolamento de toda a área;
- A mureta que divide o piso de blocos intertravados e o primeiro degrau no nível mais alto deverá ser demolida;

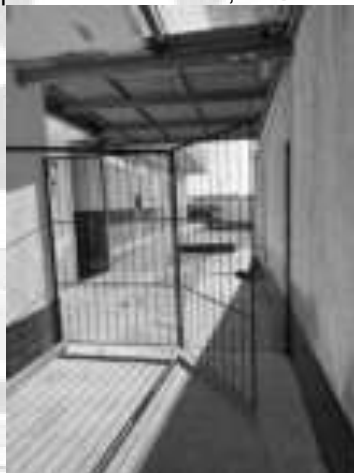
Figura 24: portão que será substituído pela tipologia PT4 no detalhamento arquitetônico

Outros dois portões auxiliares existentes serão substituídos por novo padrão em aço galvanizado a fogo. Esses portões serão substituídos por um modelo mais resistente, conforme detalhamento técnico. Os novos modelos são descritos como **PT4e PT3** no detalhamento técnico. Deve-se atentar que o vão livre desses portões deve ter 1,00 metro afim de atender o projeto aprovado para o PPCI.

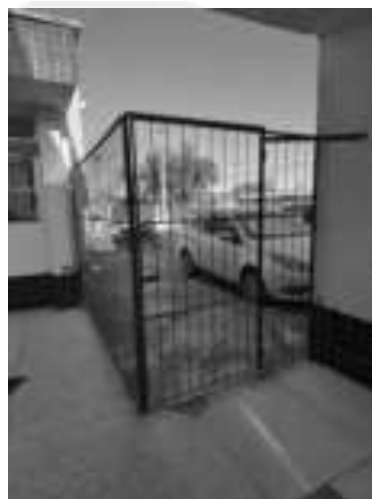
Figura 25: portão que será substituído pela tipologia PT3 no detalhamento arquitetônico

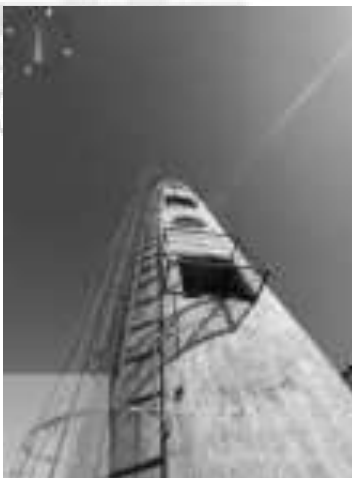
Figura 26: Esquadrias circulares que serão substituídas e vão quadrados que terão esquadrias inseridas

Remoção das esquadrias existentes e instalação de novas esquadrias em alumínio com pintura eletrostática azul venezianadas. Existem 02 vãos quadrados que necessitam de instalação de esquadrias seguindo o mesmo padrão, também venezianadas, porém com portas de correr. As dimensões e especificações estão presentes no projeto arquitetônico, todavia é essencial fazer a medição dos vãos *in loco* antes da fabricação das esquadrias.

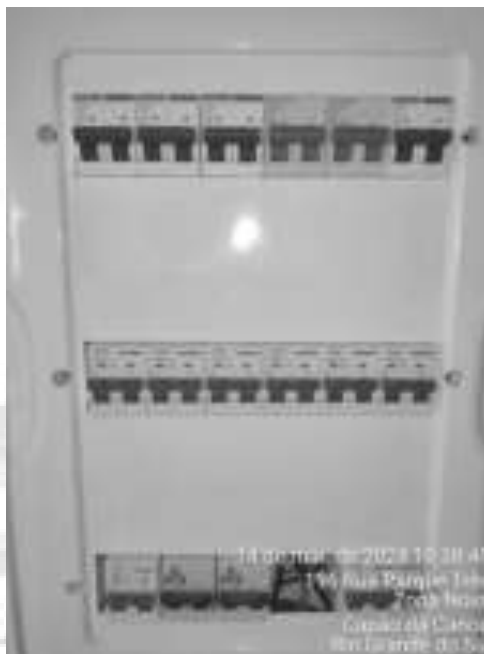
Figura 28: Quadro com proteção.

Deverá ser fixado na porta externa do painel avisos para o risco de perigo por eletricidade, e na parte interna da porta deverá ser fixado diagrama unifilar em folha plastificada. Conforme modelo:

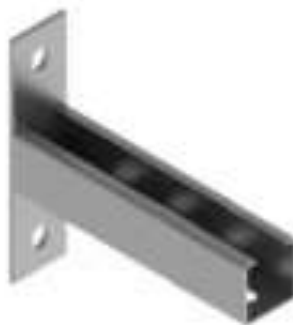
Figura 29: Mão francesa

sistemas de leitos para cabos, (ABNT NBR 15465:2008) Sistemas de eletrodutos plásticos para instalações elétricas de baixa tensão. A figura a seguir apresenta o modelo de mão francesa.

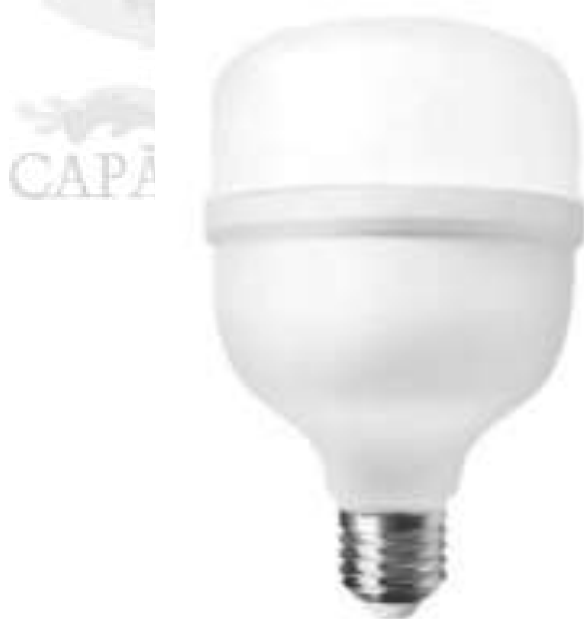
Figura 31: lâmpadas LED do tipo Bulbo bivolt de 20 W.

Na região dos corredores serão utilizadas lâmpadas LED do tipo Bulbo bivolt de 30 W. As lâmpadas deverão apresentar: cor branca fria, possuir vida útil mínima de 25.000 horas, com fluxo luminoso mínimo de 80 lumens /Watt, com fator de potência de no mínimo 0,92 e a Distorção Harmônica Total de Corrente de no máximo 15%, temperatura de cor deverá ser de 6.500 k e soquete E27. A fixação se dará por meio de bocais cerâmicos para Lâmpada E27, conforme a figura:

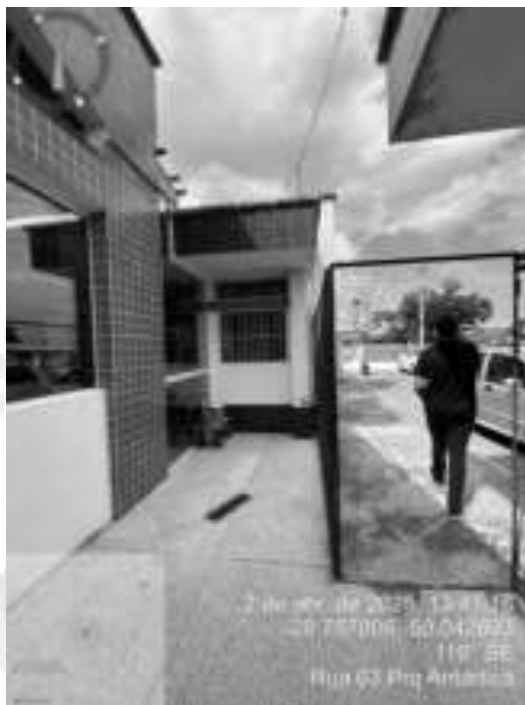
Figura 32: piso em granitina que necessita de reparos

Após o polimento, aguardar a secagem do piso antes de aplicar a resina. A resina desempenha um papel crucial na impermeabilização do piso, protegendo-o contra manchas e danos causados por líquidos.

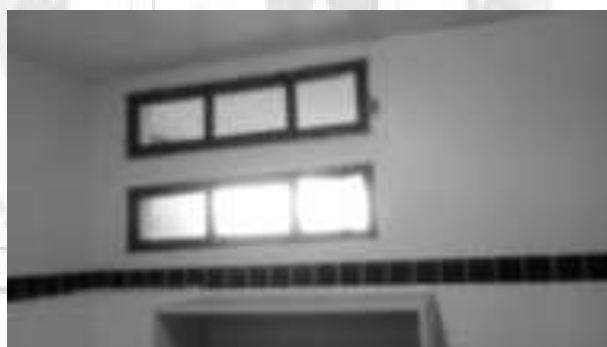
Figura 34: Janelas que serão removidas

- Demolição de duas janelas existentes
- Demolição azulejos da parede

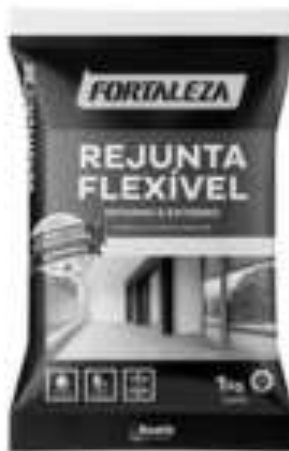
Figura 36: Rejunte Flexível

O rejunte deve ser do tipo flexível conforme a imagem, ou marca similar de mesma qualidade.

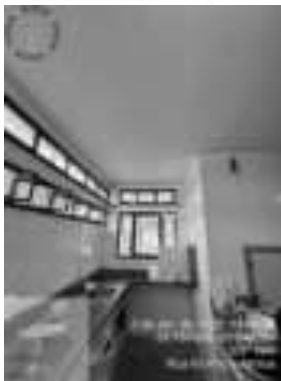
Figura 37: Parte do balcão que será removido

Na cozinha para a instalação de nova porta, conforme detalhamento arquitetônico, será feita remoção de passa-prato e bancada em granito cinza. Os vestígios das remoções devem ser reparados, mantendo a pintura e cerâmica em bom estado. Após a remoção do passa-prato e bancada, será aberto o novo vão e feita a instalação da nova porta.

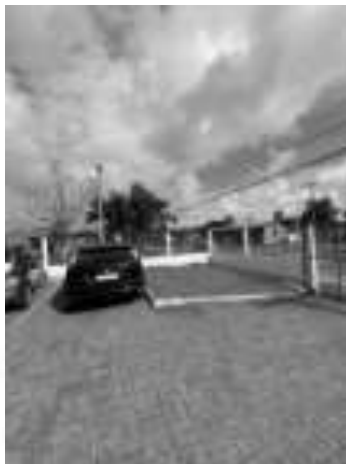
Figura 39: gramado que será feita a instalação do pavs para o estacionamento de motos

- ★ Conforme projeto, será executado o pavimento com blocos intertravados de concreto, para possibilitar o estacionamento das motocicletas dos servidores da escola;
